Canalisation d'eau potable de Bella Flores

Introduction

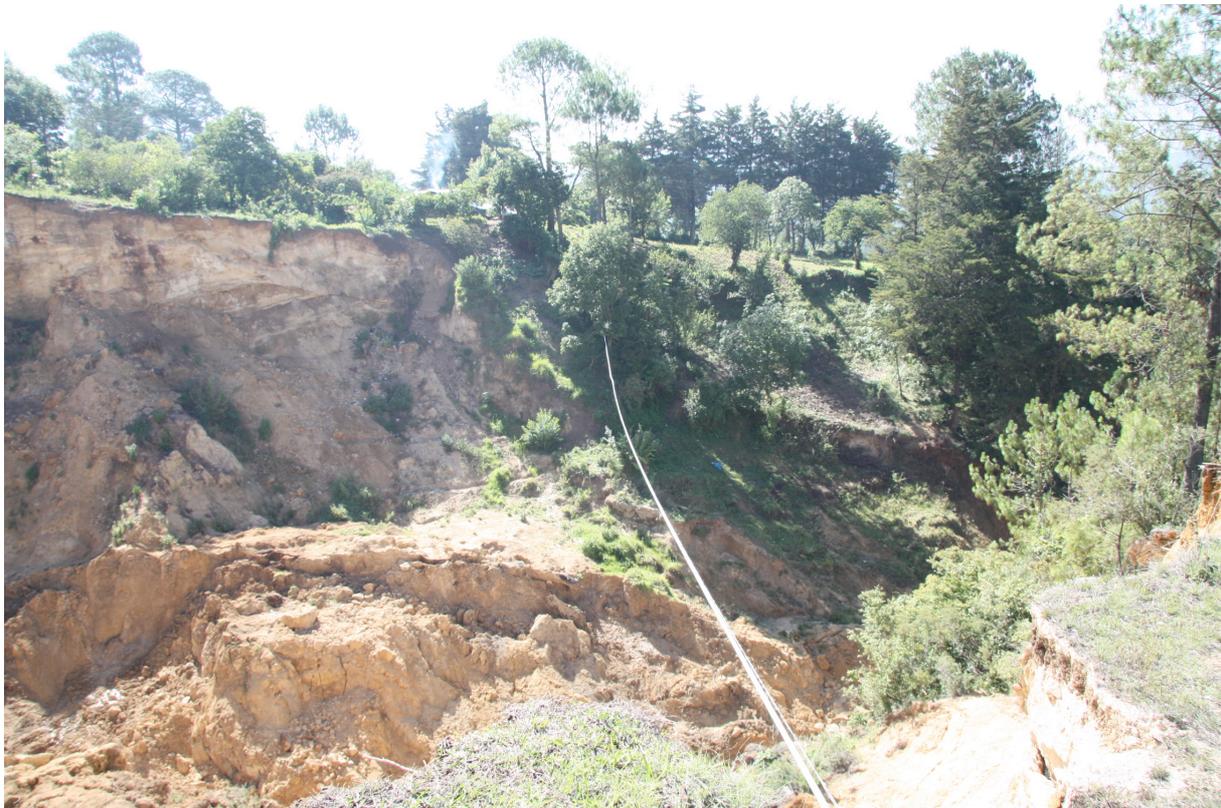
La canalisation de l'eau potable de l'aldea de Bella Flores suit le tracé dessiné sur la carte de l'annexe 1 et traverse le glissement de Cotoxac de l'ouest vers l'est. Plus précisément les tubes se trouvent enterrés jusqu'au bord du glissement et sortent dans le versant escarpé (Fig. 1, Fig. 2 et Fig. 3). Ce glissement est toujours actif et régulièrement des portions de terrain (surtout du côté Ouest) tombent et glissent jusqu'à la rivière en endommageant les tubes. Les dommages aux tubes sont importants, demandent à chaque fois du travail de réparation et laissent les 13 maisons de l'aldea de Bella Flores sans eau potable.

Fig. 1 : Passage de la canalisation au-dessus du glissement de terrain de Cotoxac.

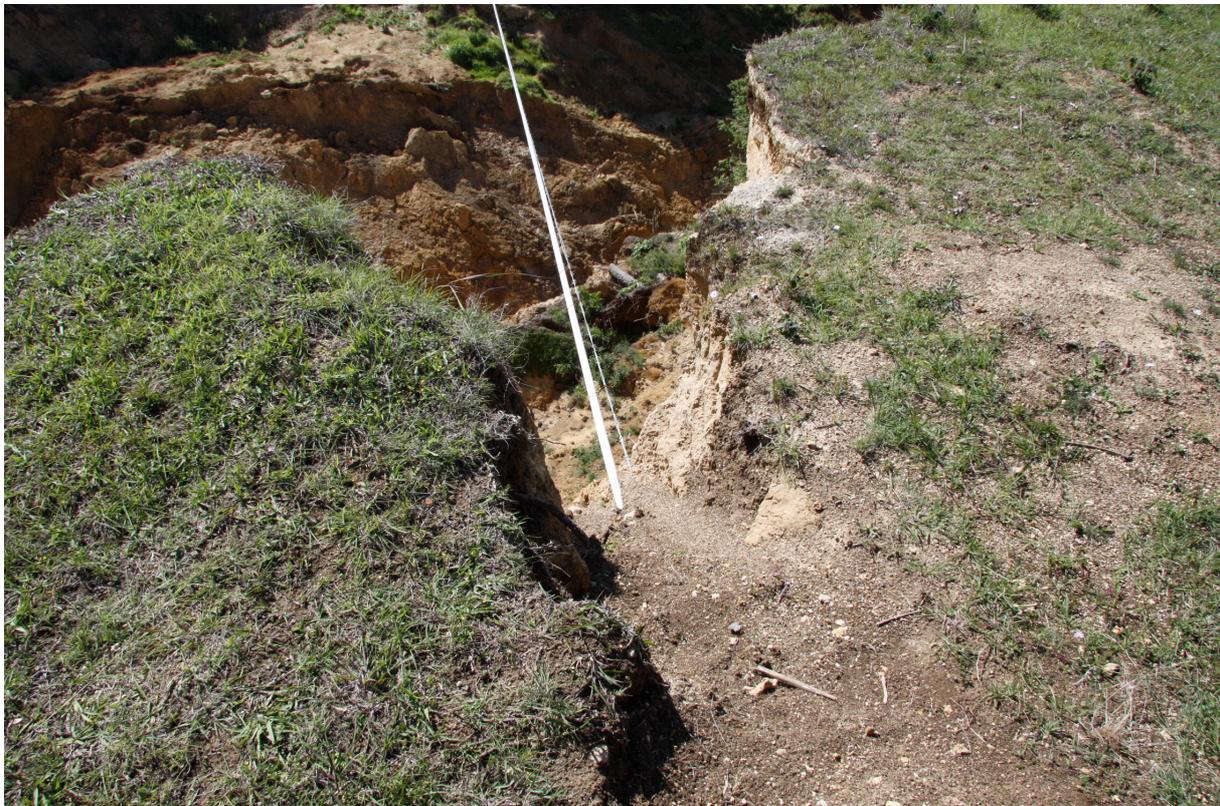
Fig. 2 : Sortie de la canalisation dans le versant ouest très escarpé.

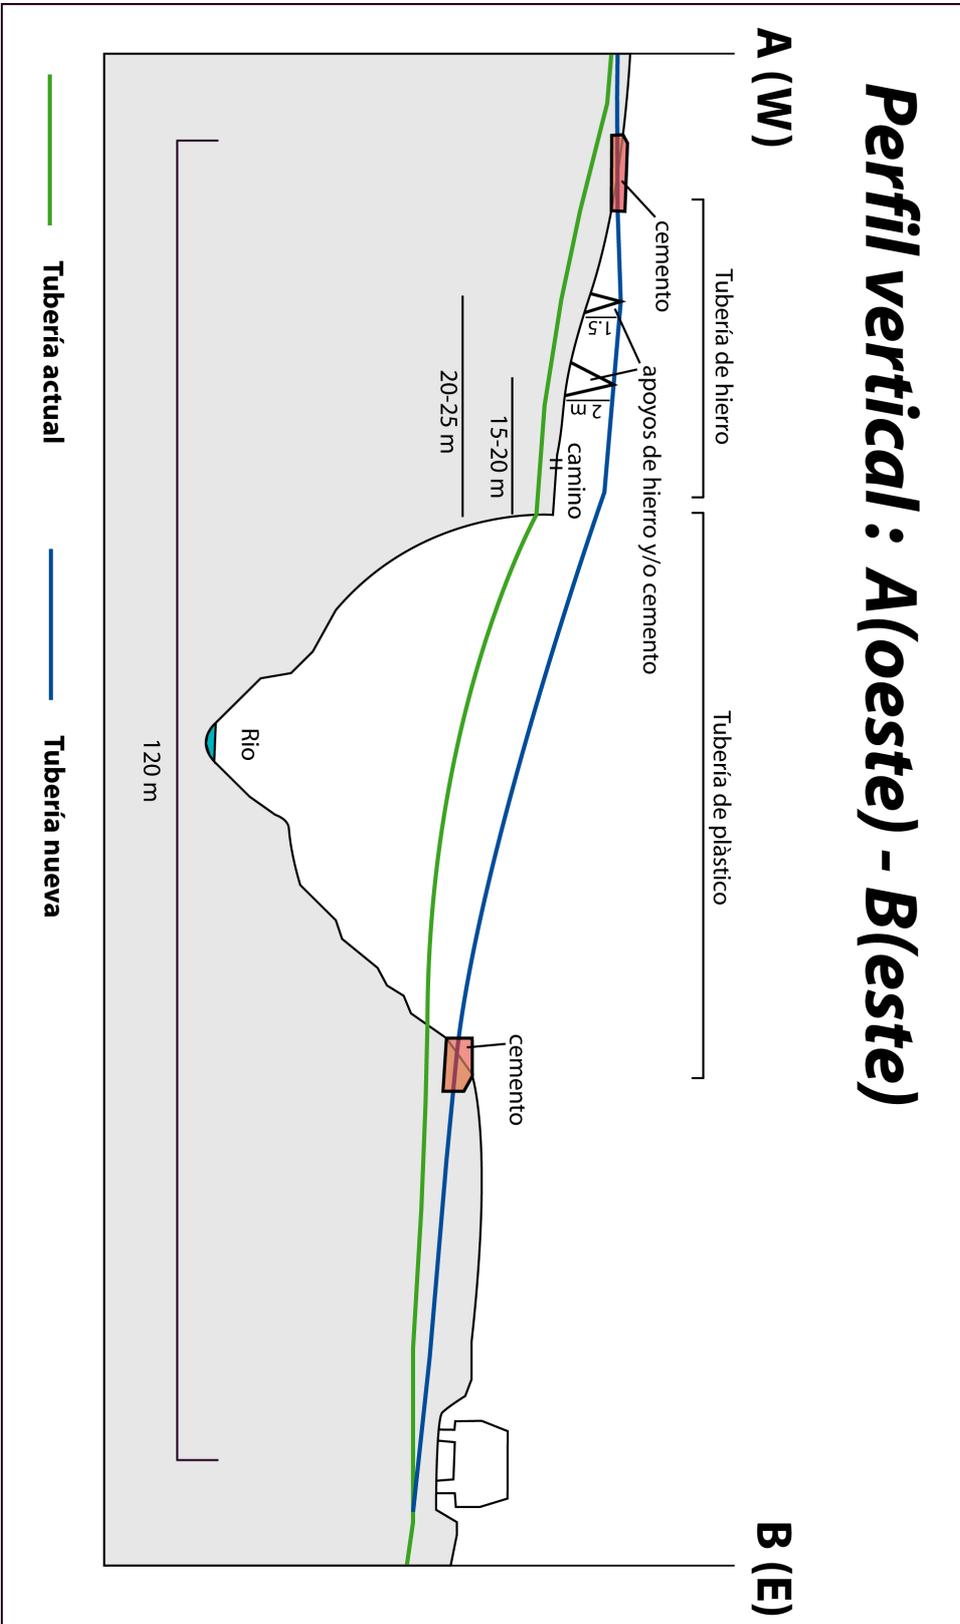
Fig. 3 : Perfil oeste-este del deslizamiento de Cotoxac.

1. **Rive ouest du glissement :** D'après le schéma de la Fig. 3 nous proposons de faire sortir du terrain les tubes à environ 30-40 mètres à l'ouest du bord du glissement en les assurant avec une caisse de ciment. Le tracé de la canalisation devrait continuer dans l'air à environ 2 mètres du sol, afin que les tubes ne soient pas endommagés lors des prochains glissements. Les premiers 30-40 mètres de tubes devraient être en fer, pour en garantir la sécurité. De plus avec les tubes situés à 2 mètres du sol le passage des personnes le long du chemin serait toujours possible. Le premier soutien de la canalisation devrait se trouver à plus de 15 mètres du bord du glissement principal.

2. **Rive est du glissement :** De ce côté du glissement la canalisation existante rentre dans le terrain à environ 3 mètres du sommet de la couronne du glissement principal de Cotoxac, dans une partie du versant qui sera peut-être touchée prochainement par un glissement. Il serait donc bien de réfléchir aussi à la possibilité de remonter de 2 mètres la canalisation de ce côté du glissement principal de Cotoxac, pour en garantir la sécurité.
