Institut universitaire romand de Santé au Travail

Guide de conduite en présence d'amiante

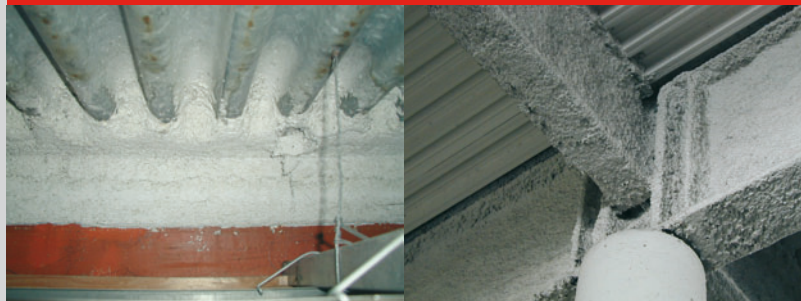
> Flocages*

Aspect: matière fibreuse projetée avec ou sans enduit

Utilisation: anti-condensation, acoustique, protection contre le feu

Risques importants de libération de fibres lors:

- d'intervention sur le matériau (arrachage, perçage, frottement, ...)
- de courants d'air lorsque le matériau est abîmé
- de fortes vibrations (machines outils)

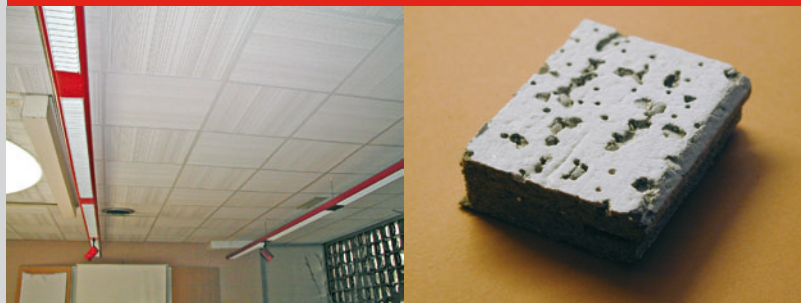
> Faux plafonds*

Aspect: plaques fibreuses, en plâtre, en fibrociment

Utilisation: esthétique, absorbant phonique

Risques importants de libération de fibres lors:

- d'intervention sur le matériau (arrachage, perçage, frottement, ...)
- de courants d'air lorsque le matériau est abîmé
- de fortes vibrations (machines, outils)

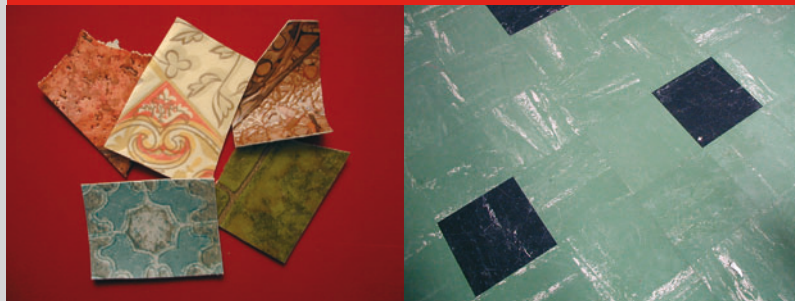
> Revêtements de sol*

Aspect: dalles, en lés, peinture, bitume

Utilisation: revêtements de sol

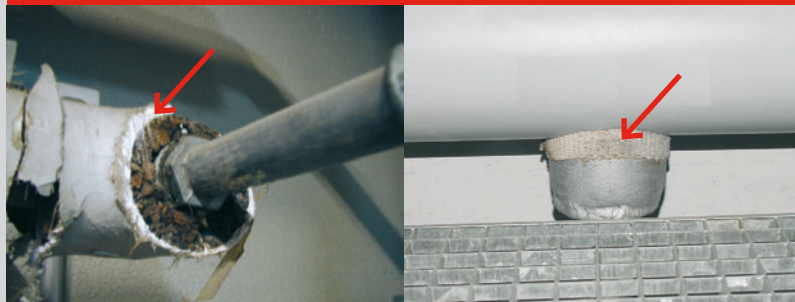
> Calorifugeages*

Aspect: plâtre, peinture, cordelette, natte tressée

Utilisation: isolation de conduites, protection contre la chaleur

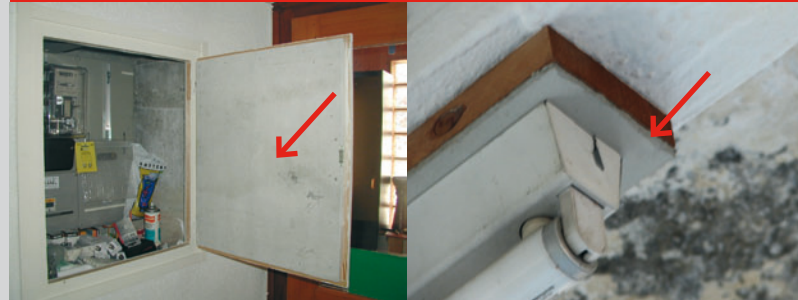
> Cartons*

Aspect: plaques fibreuses

Utilisation: protection contre le feu/la chaleur, porte, tableau électrique, cheminée, radiateur, luminaire, armoire...

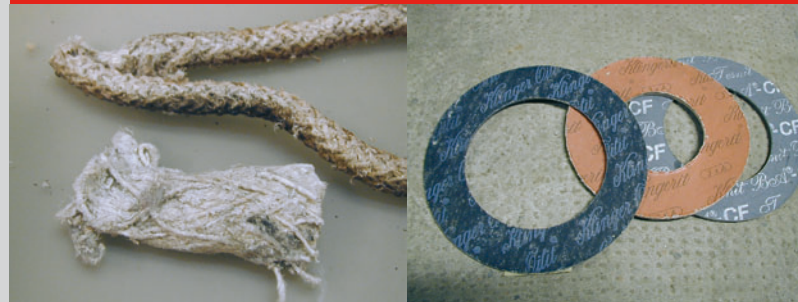
> Joints*

Aspect: cordelette, natte tressée, plâtre, carton, joint plat

Utilisation: joint d'isolation sur conduite, porte

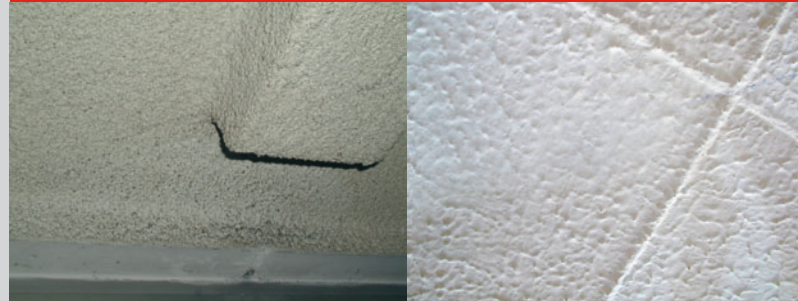
> Revêtements de murs/plafonds*

Aspect: crépi, peinture

Utilisation: esthétique, anti-condensation

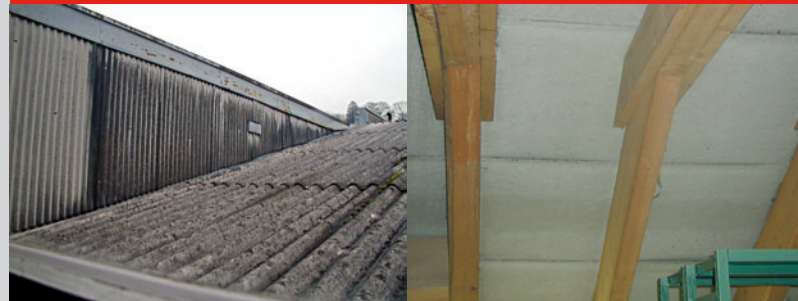
> Toitures/façades*

Aspect: plaque en fibrociment

Utilisation: couverture de toit, sous-toiture et façade

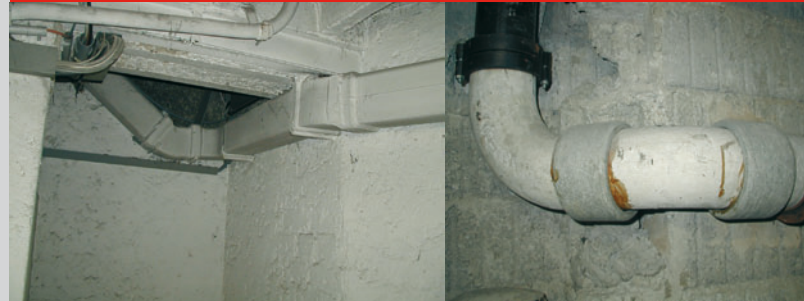
> Conduites eau/ventilation*

Aspect: fibrociment

Utilisation: conduites d'écoulement d'eau, gaines de ventilation

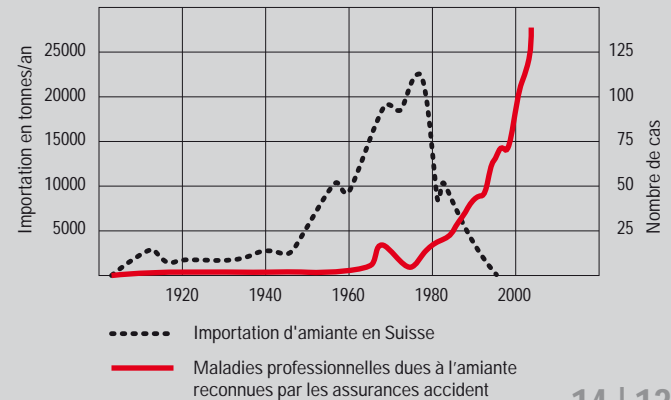
Il existe une période de latence (décalage) entre l'exposition aux fibres d'amiante et l'apparition des maladies pulmonaires. Le graphique* ci-contre montre le nombre de cas de maladies professionnelles liées à l'amiante reconnues par les assurances accident. Mais on estime que plus de 200 personnes meurent chaque année en Suisse des suites de l'exposition à l'amiante. C'est un peu plus du tiers des victimes de la route. L'interdiction de 1990 n'empêche pas de nouvelles expositions dans les bâtiments construits avec des matériaux contenant de l'amiante. Le pic des malades de l'amiante est attendu aux environs de 2020-2030. Bien que reconnue comme substance cancérogène dans les années 1960-70, l'importation d'amiante n'a cessé de croître pendant cette période; il y aurait plus de 100 kg d'amiante/habitant en Suisse.
