# **XXXI<sup>e</sup> COLLOQUE DE L'ASSOCIATION INTERNATIONALE DE CLIMATOLOGIE**

**Actes du colloque organisé à Nice  
du mercredi 4 au samedi 7 juillet 2018**

# ANALYSE DE L'ÉVÉNEMENT PLUVIOMETRIQUE INTENSE DU 11 NOVEMBRE 2017 ET SES EFFETS SUR LE SYSTÈME HYDRAULIQUE DES JESSOUR (SUD-EST TUNISIEN)

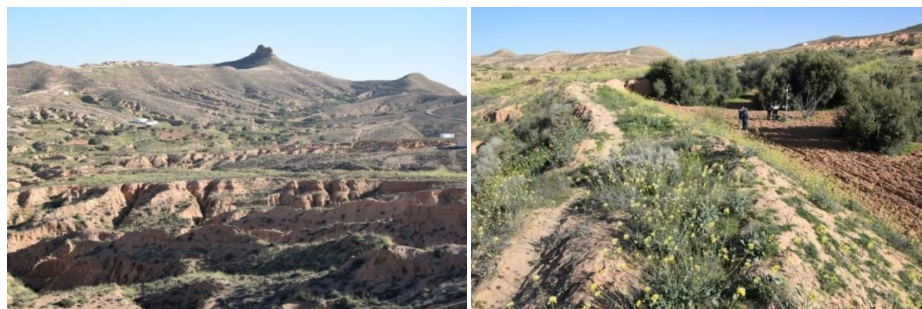
**Figure 4.** À gauche : Vue générale vers le nord-est du sous bassin de *Chaabet el Fougania* ; À droite : station installée dans un Jessour à tabia confectionnée manuellement, ce qui lui a permis de résister aux fortes pluies.

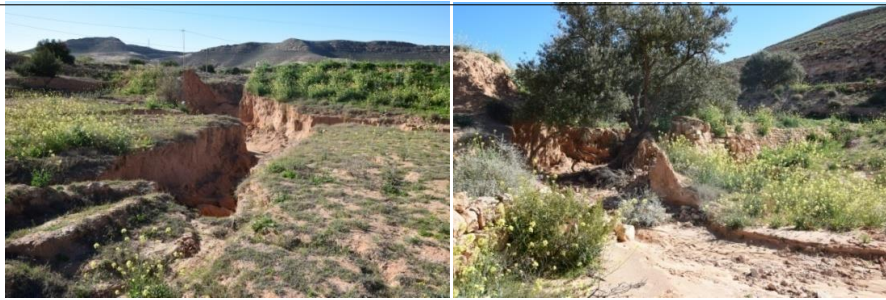
La destruction partielle ou totale des tabias, petites digues barrant les ravins, construites en terre et renforcées à leur base par des rangées de pierres sèches, et des déversoirs est un phénomène presque généralisé. Mis-à-part les 9 Jessour qui ont résisté, dont le Jesr dans lequel a été installée l'une des stations météorologiques et de mesure de l'humidité (fig. 4), les autres Jessour ont vu l'ouverture de brèches dans leurs tabias et la destruction de leurs déversoirs par démantèlement des culées de pierres sèches destinées à son renforcement ou par incision linéaire transformant le déversoir en rigole. Ce dernier aspect a été, dans la plupart des observations, aggravé par la prolifération de petits ravins grignotant, par érosion régressive, la surface cultivable de la parcelle et conduisant au déchaussement des arbres plantés (fig. 5). Il importe de noter que plusieurs facteurs interviennent dans la fragilisation des tabias avant qu'elles ne soient partiellement détruites par les effets des pluies. Parmi ces facteurs, on cite leur confection à l'aide d'engins mécaniques, pratique presque généralisée dans les travaux d'entretien des Jessour détruits. L'absence de compactage de ces digues en terre les rend vulnérables à l'action du ruissellement qui se développe dès les premières pluies griffant l'avvers et le revers des tabias.

**Figure 5.** Echantre ouverte dans une tabia, prolifération du ravinement dans la surface d'un Jesr et déchaussement des implantations.

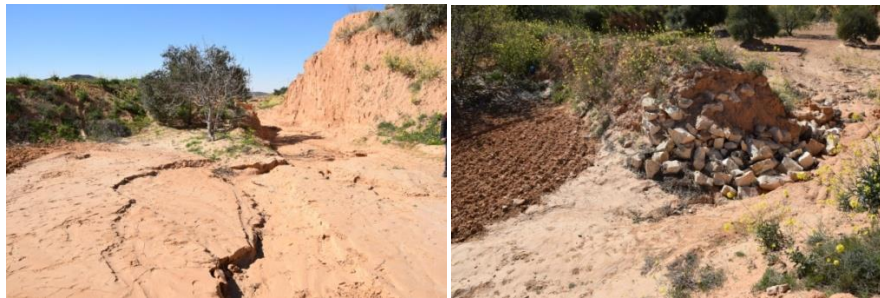
Les dégâts qui ont touché les Jessour s'observent également par endroits sous la forme de colmatage partiel des surfaces cultivables. En effet, les déversoirs transformés en rigoles puis en ravins permettent le transit d'importantes quantités de sédiments que le ruissellement étale sur les surfaces cultivables des Jessour situés en aval en formant des petits cônes alluviaux (fig. 6). Ce phénomène a touché la moitié des Jessour observés. L'épaisseur de ces accumulations peut atteindre trois à quatre décimètres. Cela porte la surface du Jesr au même niveau topographique que le déversoir ce qui réduit à néant la rétention de l'eau et favorise un écoulement important capable d'exercer un sapement latéral aux dépens de la tabia et du déversoir.

**Figure 6.** Alluvions colmatant partiellement la surface d'un Jesr et culée de pierres sèches démolie par le ruissellement détruisant le déversoir.
