ANALYSE DE L'ÉVÉNEMENT PLUVIOMETRIQUE INTENSE DU 11 NOVEMBRE 2017 ET SES EFFETS SUR LE SYSTÈME HYDRAULIQUE DES JESSOUR (SUD-EST TUNISIEN)

Mots-clés : sud-est tunisien, aridité, événement pluviométrique intense, Jessour.

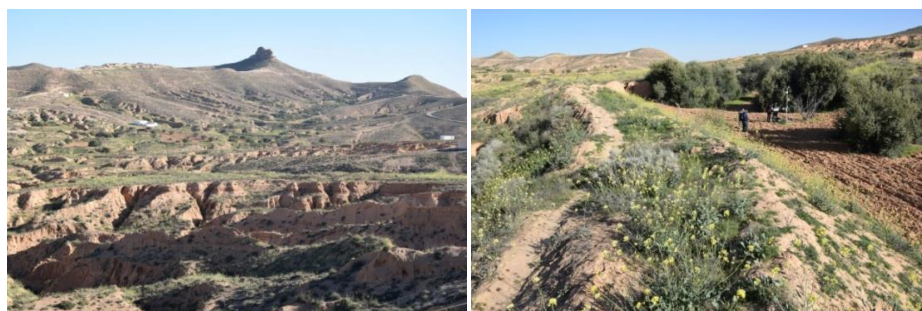
Figure 4. À gauche : Vue générale vers le nord-est du sous bassin de *Chaabet el Fougania* ; À droite : station installée dans un Jessour à tabia confectionnée manuellement, ce qui lui a permis de résister aux fortes pluies.

La destruction partielle ou totale des tabias, petites digues barrant les ravins, construites en terre et renforcées à leur base par des rangées de pierres sèches, et des déversoirs est un phénomène presque généralisé. Mis-à-part les 9 Jessour qui ont résisté, dont le Jesr dans lequel a été installée l'une des stations météorologiques et de mesure de l'humidité (fig. 4), les autres Jessour ont vu l'ouverture de brèches dans leurs tabias et la destruction de leurs déversoirs par démantèlement des culées de pierres sèches destinées à son renforcement ou par incision linéaire transformant le déversoir en rigole. Ce dernier aspect a été, dans la plupart des observations, aggravé par la prolifération de petits ravins grignotant, par érosion régressive, la surface cultivable de la parcelle et conduisant au déchaussement des arbres plantés (fig. 5). Il importe de noter que plusieurs facteurs interviennent dans la fragilisation des tabias avant qu'elles ne soient partiellement détruites par les effets des pluies. Parmi ces facteurs, on cite leur confection à l'aide d'engins mécaniques, pratique presque généralisée dans les travaux d'entretien des Jessour détruits. L'absence de compactage de ces digues en terre les rend vulnérables à l'action du ruissellement qui se développe dès les premières pluies griffant l'avvers et le revers des tabias.

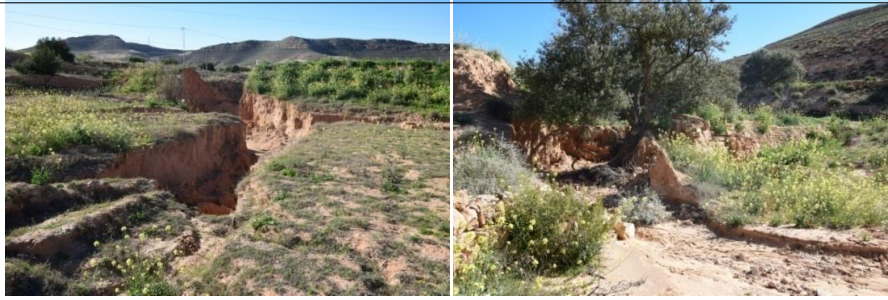
Figure 5. Echantre ouverte dans une tabia, prolifération du ravinement dans la surface d'un Jesr et déchaussement des implantations.

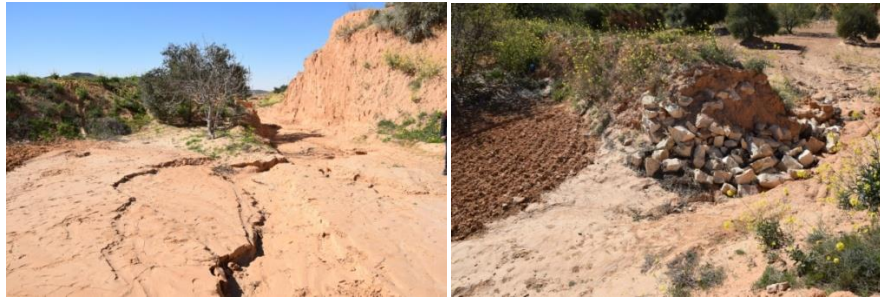
Les dégâts qui ont touché les Jessour s'observent également par endroits sous la forme de colmatage partiel des surfaces cultivables. En effet, les déversoirs transformés en rigoles puis en ravins permettent le transit d'importantes quantités de sédiments que le ruissellement étale sur les surfaces cultivables des Jessour situés en aval en formant des petits cônes alluviaux (fig. 6). Ce phénomène a touché la moitié des Jessour observés. L'épaisseur de ces accumulations peut atteindre trois à quatre décimètres. Cela porte la surface du Jesr au même niveau topographique que le déversoir ce qui réduit à néant la rétention de l'eau et favorise un écoulement important capable d'exercer un sapement latéral aux dépens de la tabia et du déversoir.

Figure 6. Alluvions colmatant partiellement la surface d'un Jesr et culée de pierres sèches démolie par le ruissellement détruisant le déversoir.
