# ANALYSE DE L'ÉVÉNEMENT PLUVIOMETRIQUE INTENSE DU 11 NOVEMBRE 2017 ET SES EFFETS SUR LE SYSTÈME HYDRAULIQUE DES JESSOUR (SUD-EST TUNISIEN)

**Résumé :** Les 11 et 12 novembre 2017, le sud-est tunisien a connu un événement pluviométrique intense. Les quantités tombées ont, dans plusieurs cas, atteint le total annuel. L'analyse climatique de l'événement démontre le rôle de la circulation azonale de secteur est, source des importantes pluies qui touchent la Tunisie orientale en général, associée à une circulation méridienne de secteur nord. Malgré des intensités horaires des averses faibles à modérées, les importantes quantités de pluies ont eu des effets considérables sur le système hydraulique des Jessour. Dans la région de Zammour, sur le plateau du Dahar, 85 % de ces ouvrages hydro-agricoles observés ont été affectés par ces pluies et 34 % sont devenus non fonctionnels suite à une destruction importante qui a touché une ou plusieurs de leurs composantes.

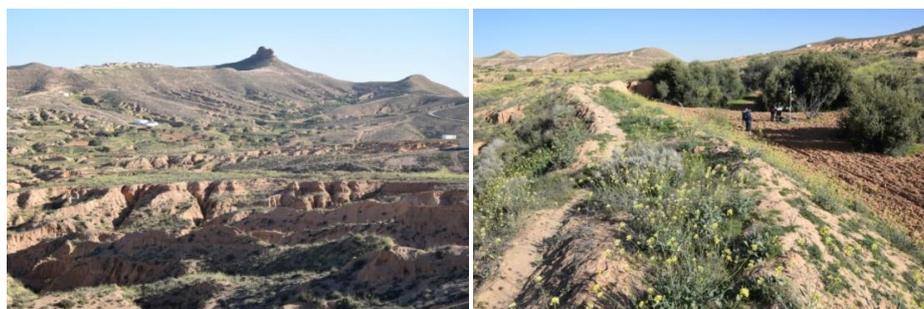
La destruction partielle ou totale des tabias, petites digues barrant les ravins, construites en terre et renforcées à leur base par des rangées de pierres sèches, et des déversoirs est un phénomène presque généralisé. Mis-à-part les 9 Jessour qui ont résisté, dont le Jesr dans lequel a été installée l'une des stations météorologiques et de mesure de l'humidité (fig. 4), les autres Jessour ont vu l'ouverture de brèches dans leurs tabias et la destruction de leurs déversoirs par démantèlement des culées de pierres sèches destinées à son renforcement ou par incision linéaire transformant le déversoir en rigole. Ce dernier aspect a été, dans la plupart des observations, aggravé par la prolifération de petits ravins grignotant, par érosion régressive, la surface cultivable de la parcelle et conduisant au déchaussement des arbres plantés (fig. 5). Il importe de noter que plusieurs facteurs interviennent dans la fragilisation des tabias avant qu'elles ne soient partiellement détruites par les effets des pluies. Parmi ces facteurs, on cite leur confection à l'aide d'engins mécaniques, pratique presque généralisée dans les travaux d'entretien des Jessour détruits. L'absence de compactage de ces digues en terre les rend vulnérables à l'action du ruissellement qui se développe dès les premières pluies griffant l'avant et le revers des tabias.

**Figure 4.** À gauche : Vue générale vers le nord-est du sous bassin de *Chaabet el Fougania* ; À droite : station installée dans un Jessour à tabia confectionnée manuellement, ce qui lui a permis de résister aux fortes pluies.

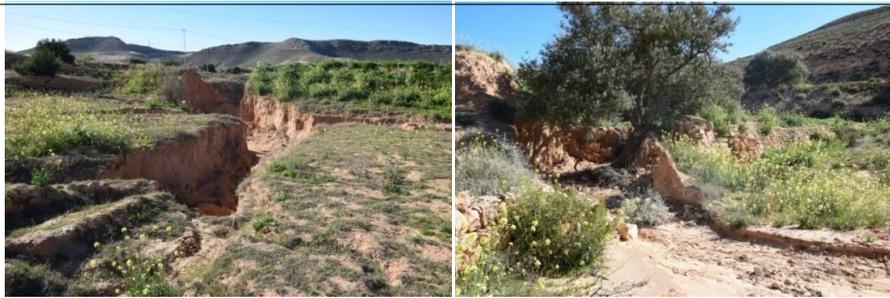
**Figure 5.** Echantre ouverte dans une tabia, prolifération du ravinement dans la surface d'un Jesr et déchaussement des implantations.

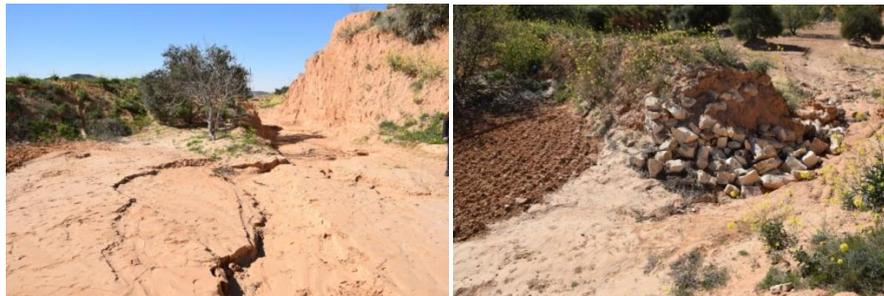
Les dégâts qui ont touché les Jessour s'observent également par endroits sous la forme de colmatage partiel des surfaces cultivables. En effet, les déversoirs transformés en rigoles puis en ravins permettent le transit d'importantes quantités de sédiments que le ruissellement étale sur les surfaces cultivables des Jessour situés en aval en formant des petits cônes alluviaux (fig. 6). Ce phénomène a touché la moitié des Jessour observés. L'épaisseur de ces accumulations peut atteindre trois à quatre décimètres. Cela porte la surface du Jesr au même niveau topographique que le déversoir ce qui réduit à néant la rétention de l'eau et favorise un écoulement important capable d'exercer un sapement latéral aux dépens de la tabia et du déversoir.

**Figure 6.** Alluvions colmatant partiellement la surface d'un Jesr et culée de pierres sèches démolie par le ruissellement détruisant le déversoir.
