L'exploitation des traces dans les accidents de la circulation

L'EXPLOITATION DES TRACES DANS LES ACCIDENTS DE LA CIRCULATION

Thèse de doctorat

présentée à l'Institut de Police Scientifique
de l'Université de Lausanne

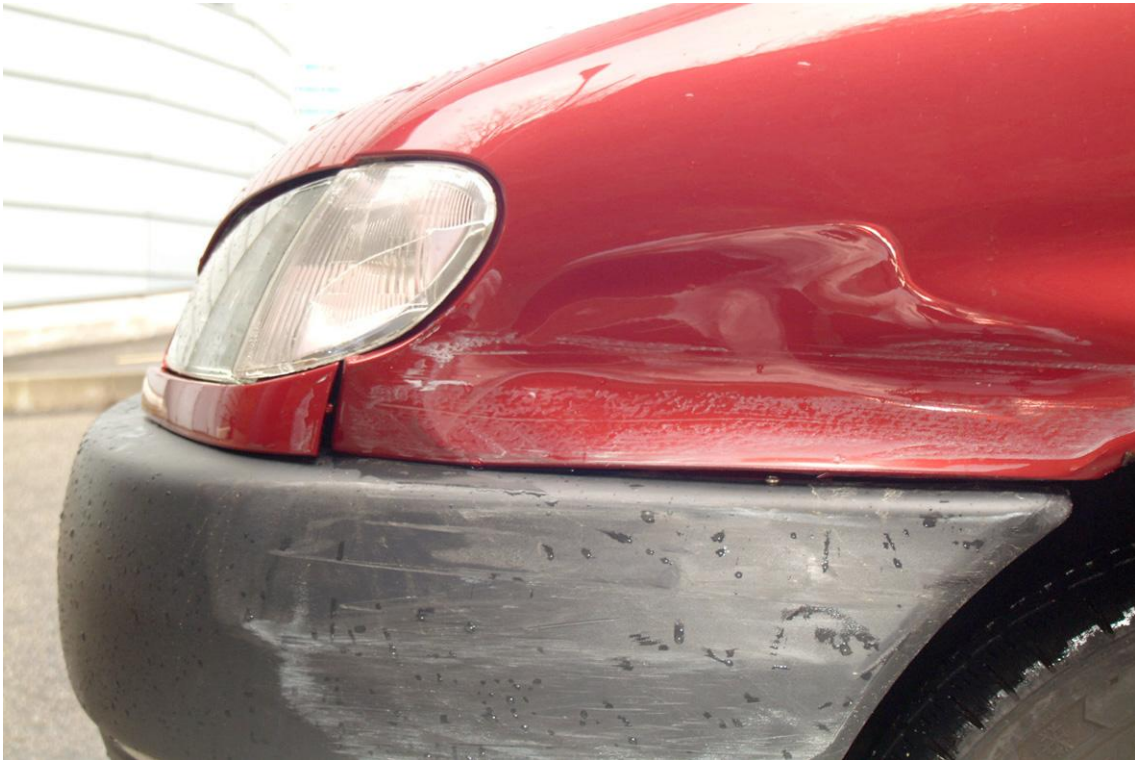
Figure 22 : Exemple d'une trace dont la déformation est définie comme étant ovale et relativement lisse.

Comme le montre le schéma exposé ci-dessus, les dégâts ayant une configuration verticale font en général état d'un impact contre un objet fixe de type poteau, angle d'un mur, tronc d'arbre. En ce qui concerne les dommages de forme ovale, ces derniers sont difficilement classifiables car ils peuvent correspondre à un choc contre un objet fixe (mur ou barrière) ou en mouvement (véhicule). Les déformations observées sur une carrosserie dépendent bien entendu de la nature du choc reçu, mais également de la rigidité de la structure du véhicule lui-même. Un impact de faible vitesse sur une surface molle déposera des dommages de forme relativement ovale, ce qui n'est pas forcément le cas sur une surface très résistante et peu déformable (longerons, axe des roues).

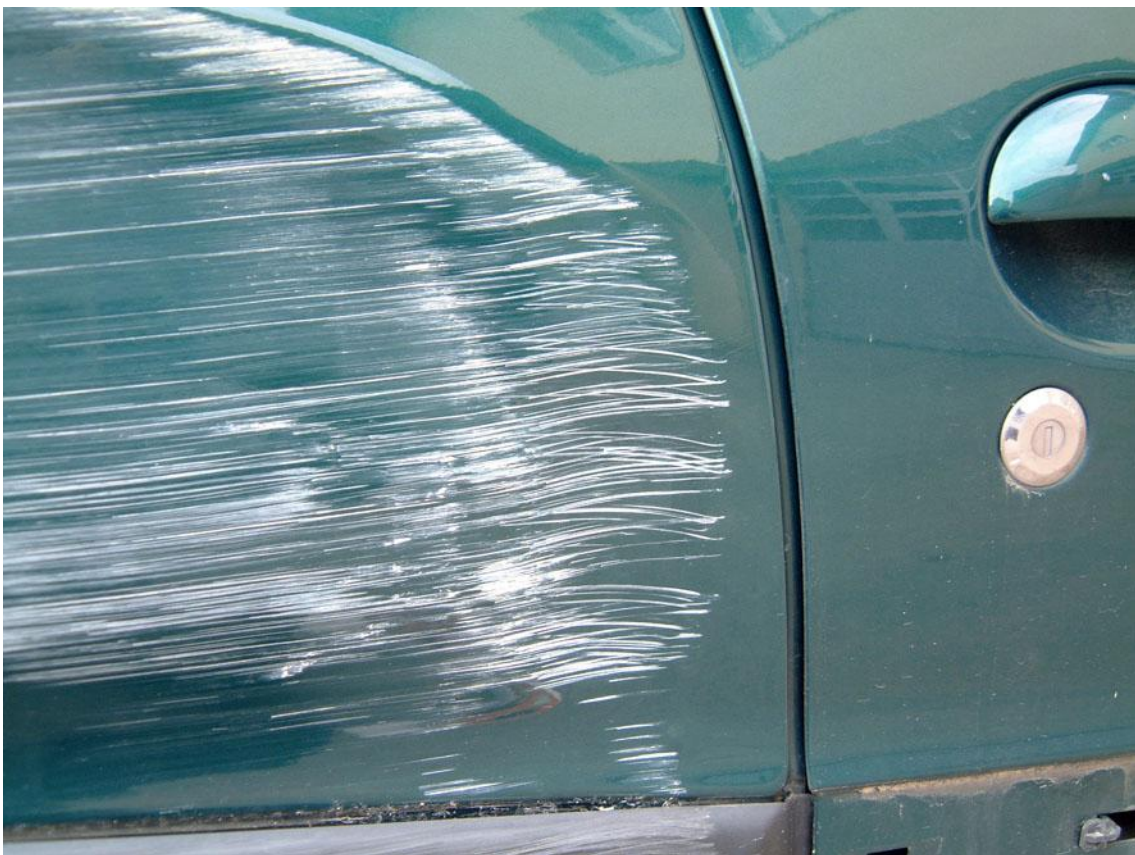
Figure 23 : Exemple d'une trace dont la déformation est définie comme étant ovale et de texture griffée.

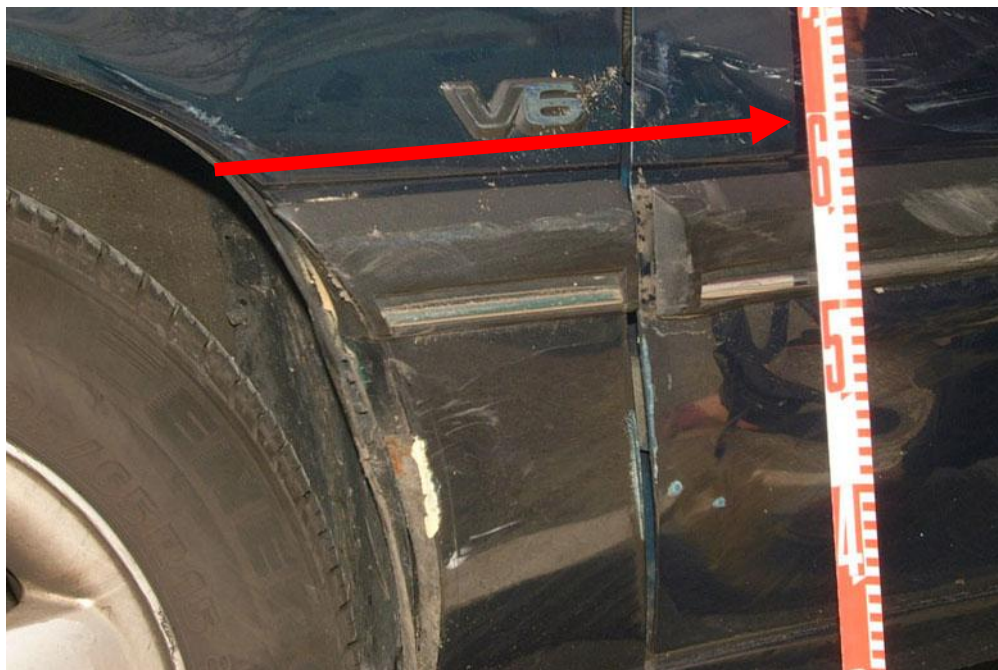
Figure 27 : Sens d'un impact déterminé en fonction des traces (2/2).

La détermination du sens d'un impact peut être extrêmement délicate et la majorité des questions ayant trait à cette problématique demeureront sans réponse. Toutefois, un rétroviseur rabattu ou une partie plastique déplacée peuvent grandement faciliter la tâche d'un investigateur et donner une bonne indication de la direction du choc. En l'absence d'une trace aussi évidente, c'est aux intersections des différentes pièces de la carrosserie que se trouvent les traces les plus intéressantes (Figure 26 et Figure 27). Les flèches rouges indiquent le sens du déplacement de l'objet déposant la trace sur le véhicule visible sur l'image (véhicule fixe).

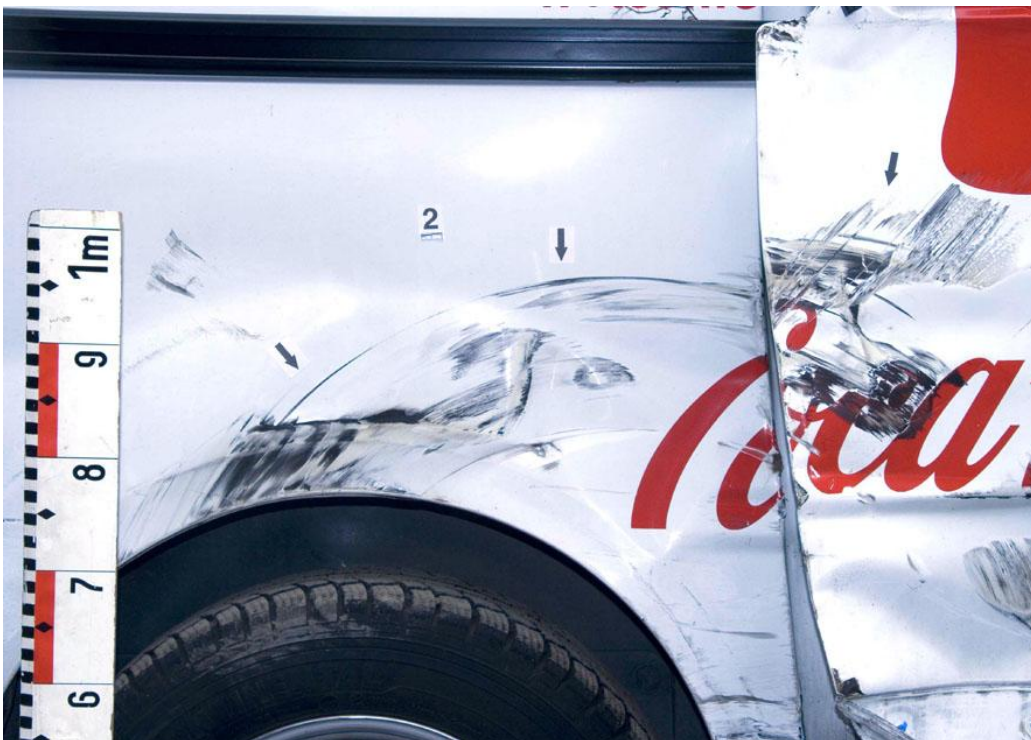
Figure 29 : Traces laissées sur un véhicule par un pneumatique en mouvement.

Les quatre figures suivantes offrent un exemple imagé de particularités qui démontrent un contact avec un autre véhicule. La Figure 28 montre une partie plastique, marquée par des traces de boulons appartenant à une jante. La Figure 29 fait état d'une trace de pneumatique en mouvement. Les formes arrondies et la couleur noirâtre de ces traces sont une indication très fiable.

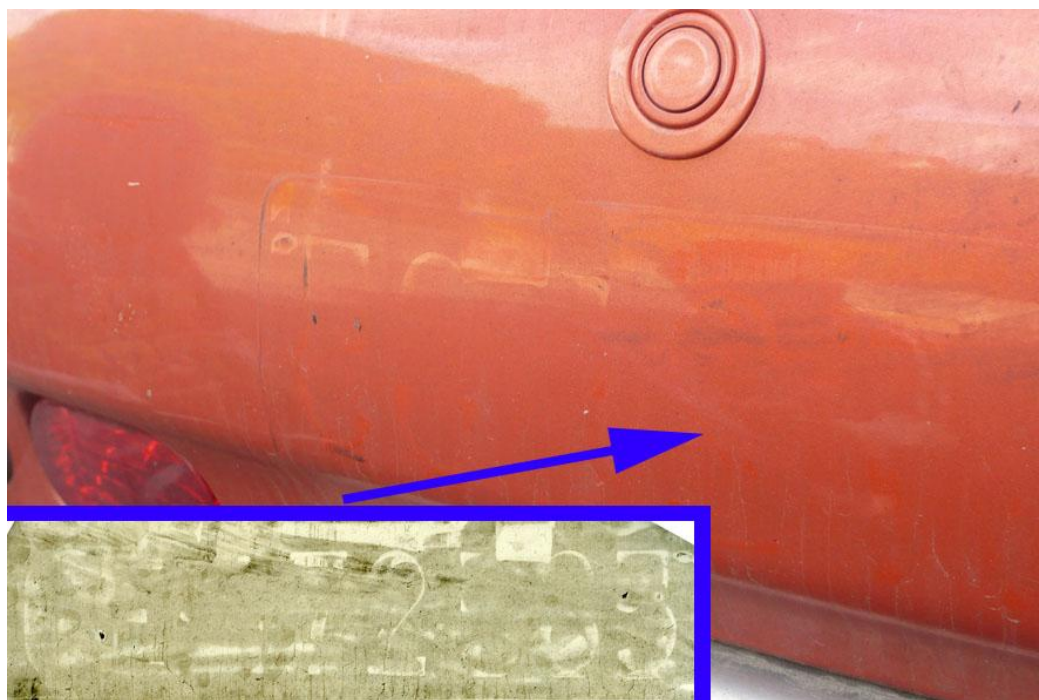
Figure 30 : Enlèvement de poussière produit par contact avec une plaque minéralogique.

Les deux images précédentes (Figure 30 et Figure 31) sont également garantes d'un contact avec un autre véhicule. La Figure 30 est d'autant plus intéressante car elle permet d'identifier le véhicule en contact grâce au numéro de plaque, lisible après avoir effectué un prélèvement sur gélatine blanche¹ (feuille Schneider).

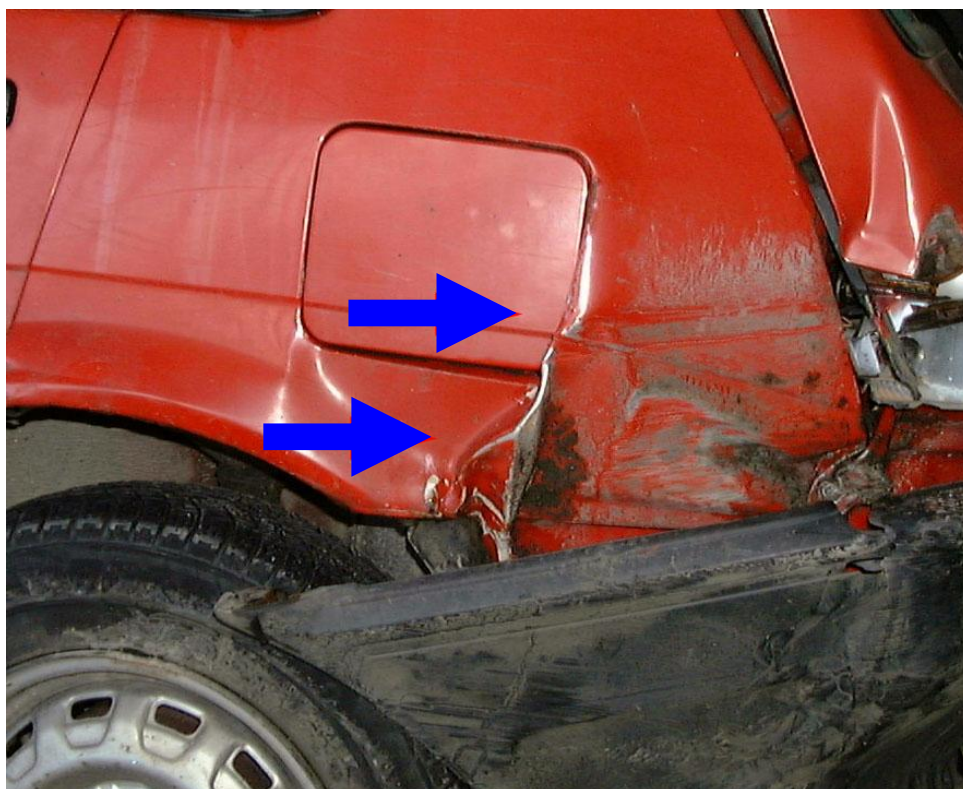
Figure 35 : Détachement de la peinture dans les zones où la tôle est fortement déformée (angle aigu) – 2/3.

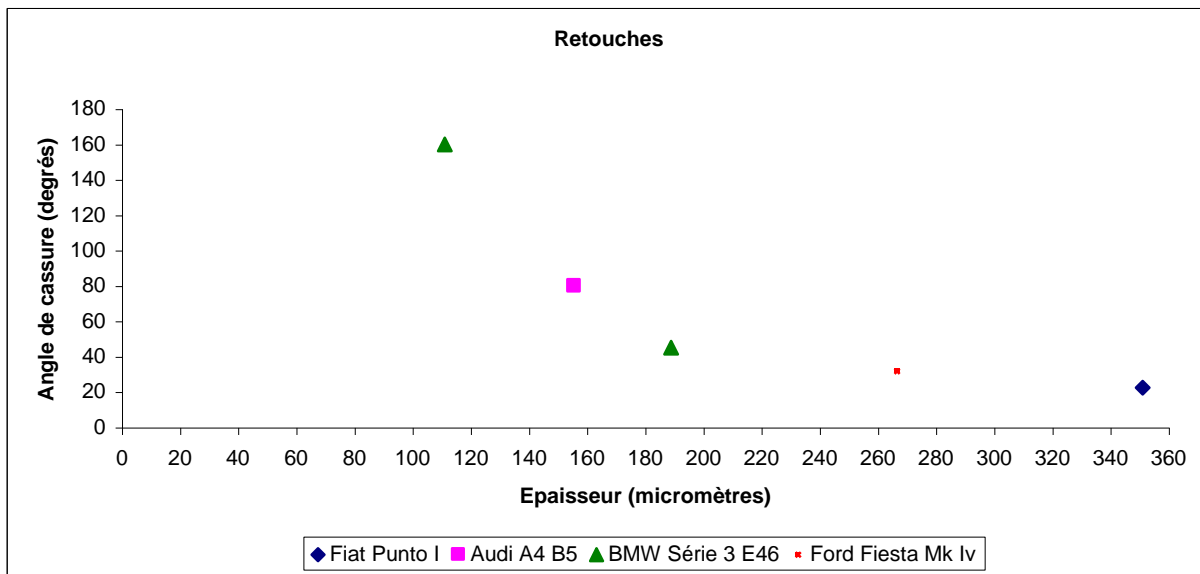
Graphique 35 : Angle de cassure et épaisseur pour les échantillons provenant de véhicules de toutes marques et sur lesquels une retouche a été observée.

Au terme de l'analyse des peintures retouchées, il s'avère que l'épaisseur de la retouche semble corrélée à l'aspect plus ou moins fragile du système de peinture. Le modèle du véhicule quant à lui, semble agir de manière secondaire, dans la mesure où la retouche semble dicter, de manière quasi indépendante, la fragilité du système.

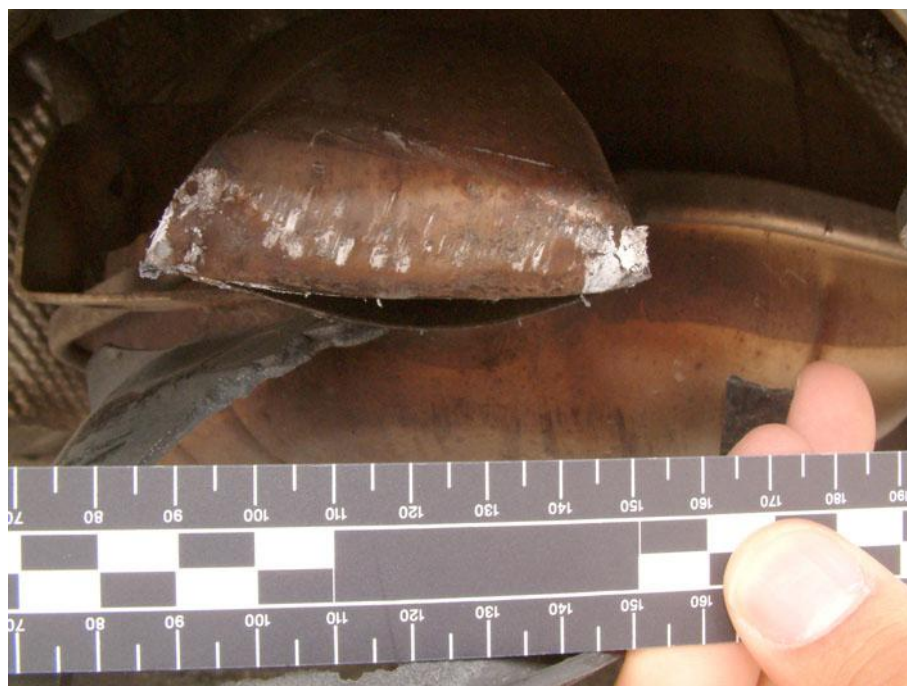
Lorsqu'un véhicule en heurte un autre, certaines surfaces sont plus propices au transfert de matière. Tel est le cas par exemple des pots d'échappements qui sont particulièrement chauds et coupants. Ces derniers retiennent en conséquence très facilement de la peinture ou des matières plastiques.

Figure 38 : Exemple de transfert de peinture sur un pot d'échappement chaud.

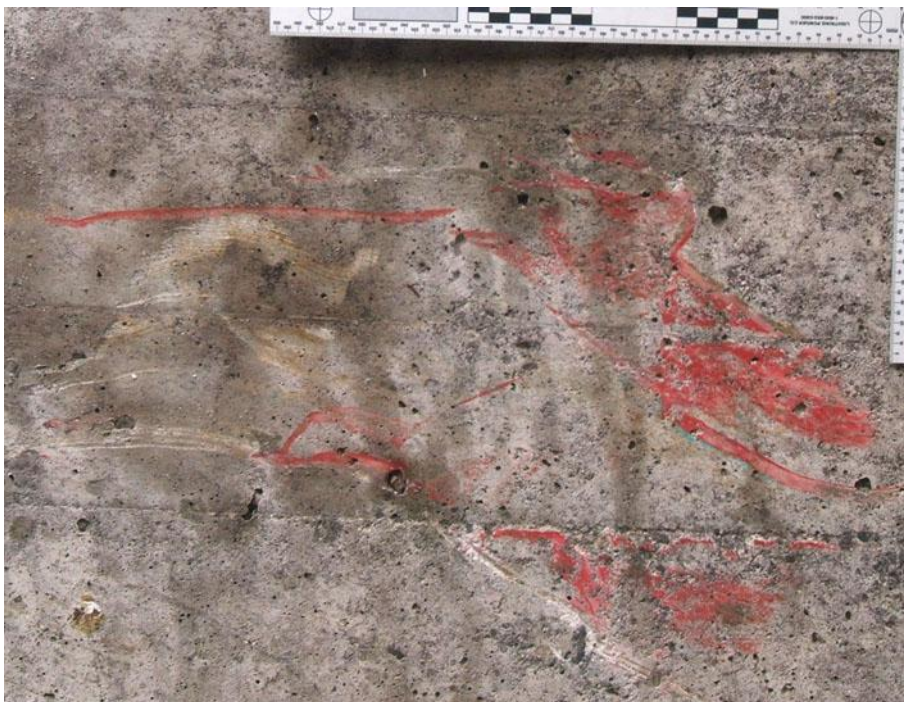
Figure 39 : Traces glissées sur un mur lisse.

Le type de matériaux impliqués est également important pour l'estimation du transfert. Une surface très solide va donc subir un transfert d'une quantité de matière supérieure à celui d'une surface molle et déformable. En effet, la surface moins rigide provoquera moins de contrainte à la tôle du véhicule donneur et donc provoquera des déformations moins grandes. Dans le même ordre d'idée, une surface rugueuse sera un meilleur récepteur de traces qu'une surface lisse. L'exemple ci-dessous (Figure 39 et Figure 40) montre que sur une surface lisse, la proportion de traces glissées par rapport aux fragments est plus importante que sur une surface rugueuse.

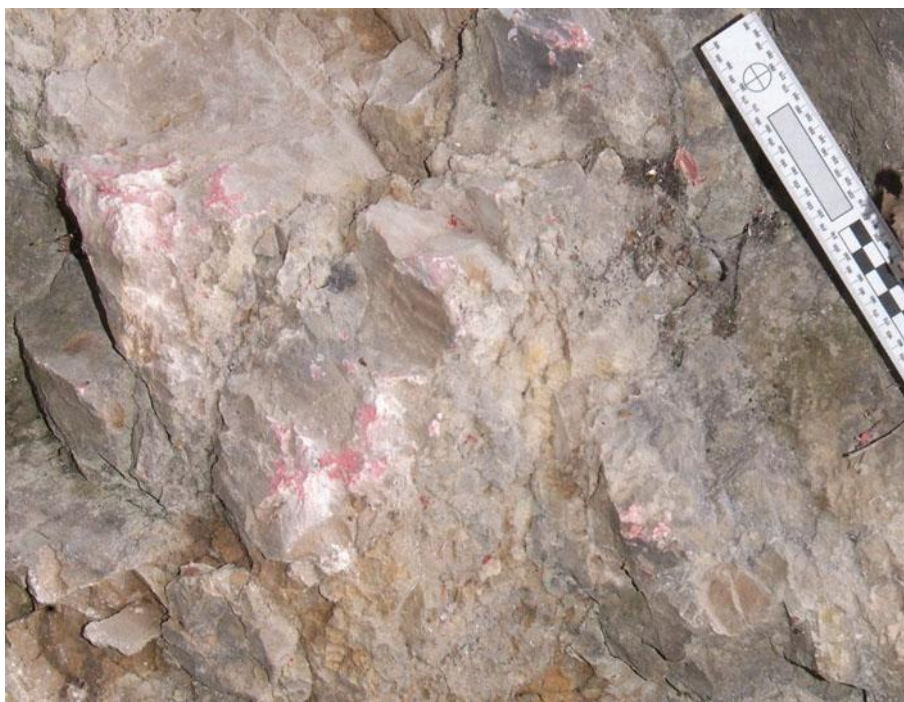
Figure 40 : Fragments de peinture et traces glissées sur un mur rugueux.

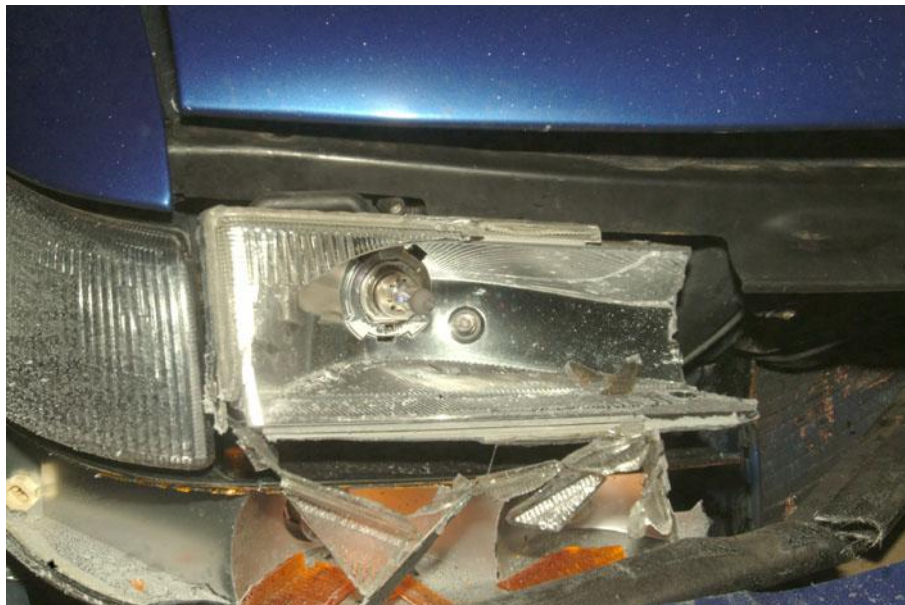
d'excellents récepteurs de traces et arrachent fréquemment des fragments de peinture au véhicule donneur (Figure 41).

Figure 41 : phare en verre brisé.

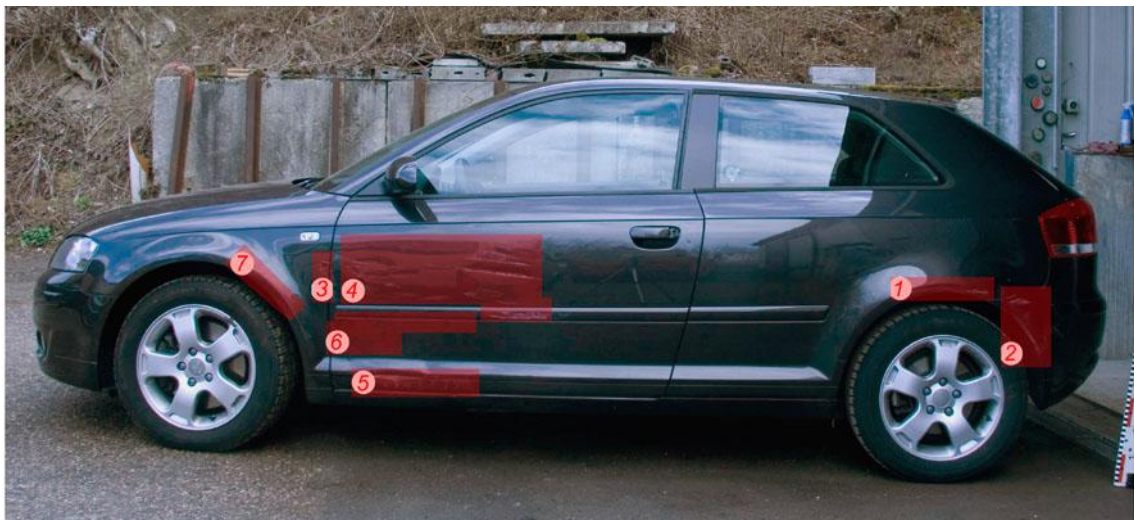
Figure 44 : Zones des prélèvements sur l'Audi A3.

Les cinq véhicules principaux identifiés dans cet accident ont fait l'objet d'une investigation minutieuse. Les différentes traces et déformations ont été divisées en zones, puis mesurées, photographiées et prélevées. Du matériel de comparaison a également été acquis.

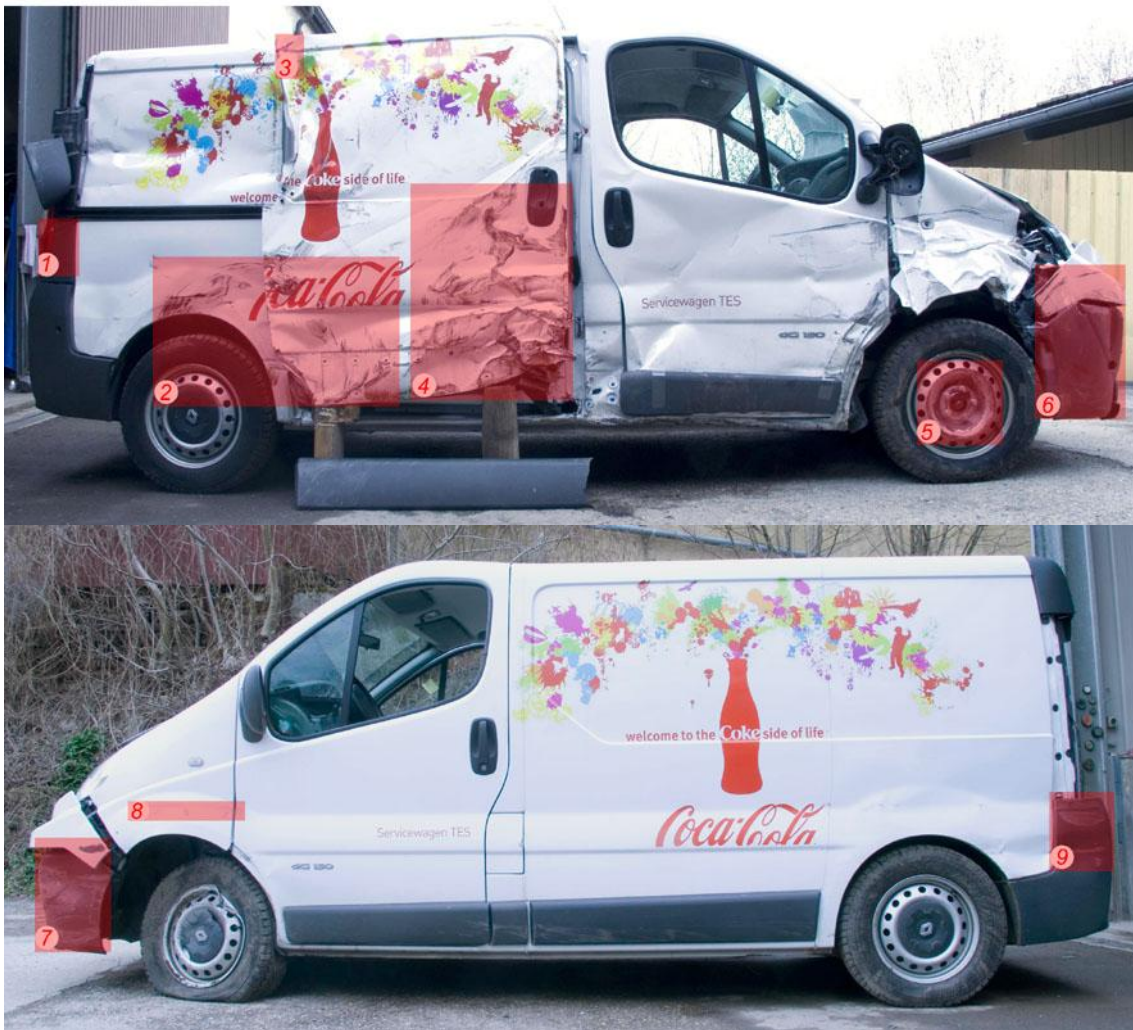
Figure 45 : Zones des prélèvements sur la camionnette Renault Trafic.

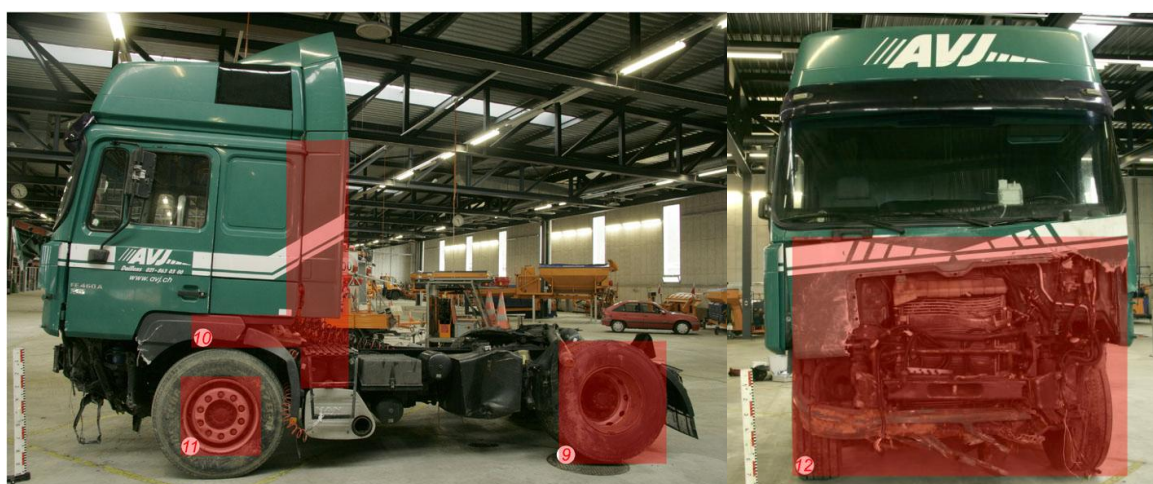
Figure 46 : Zones des prélèvements sur le tracteur à sellette Man.

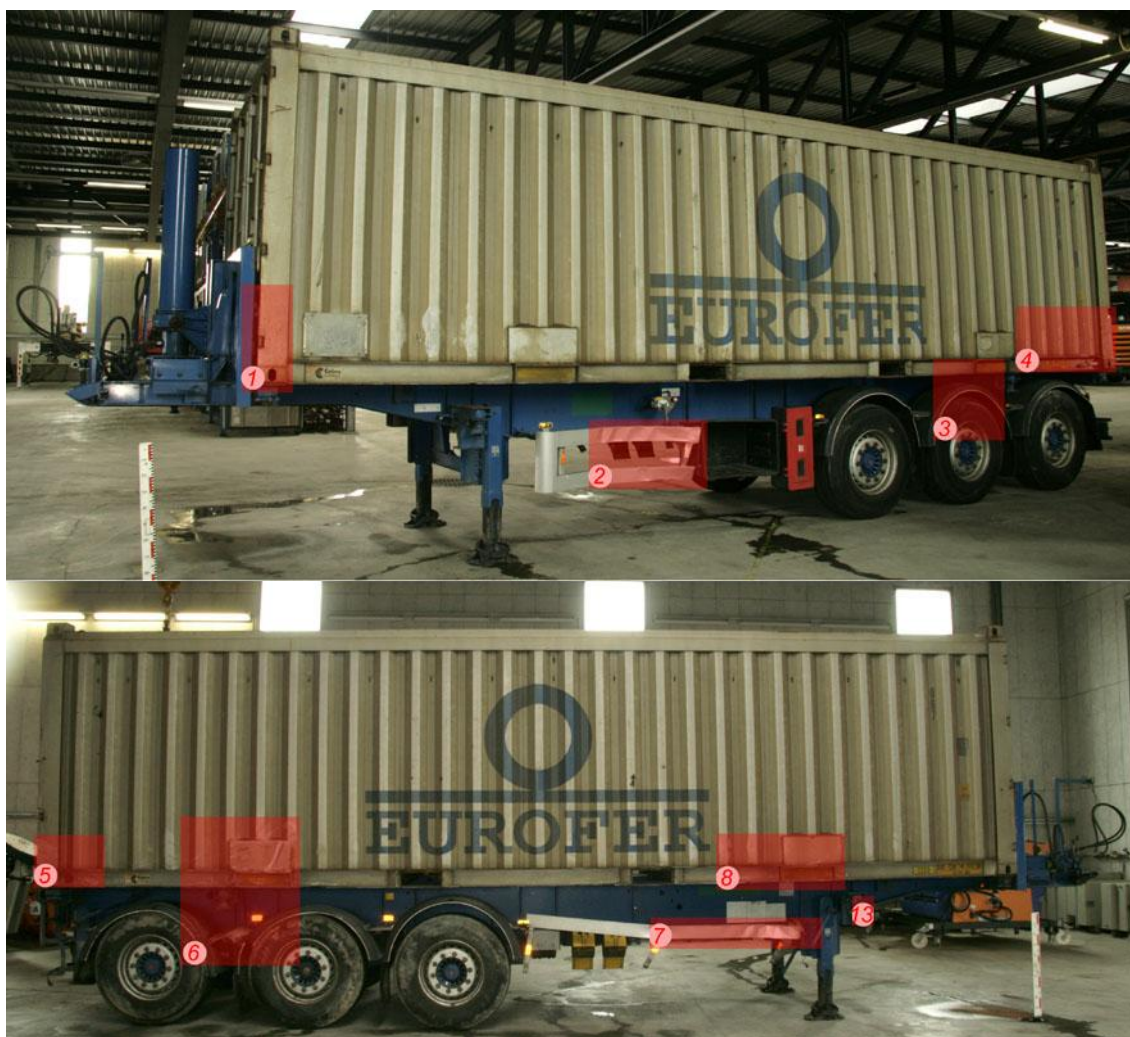
Figure 47 : Zones des prélèvements sur la semi-remorque Van Hool.

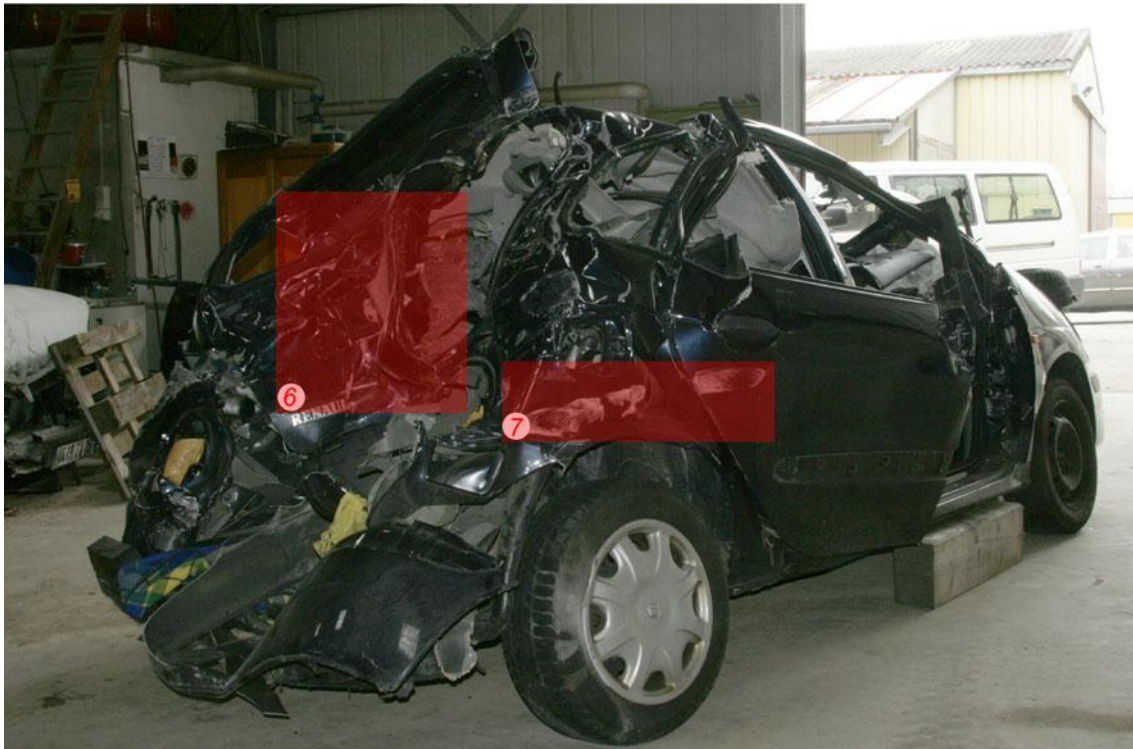
Figure 49 : Zones des prélèvements sur la Renault Mégane (2/2).

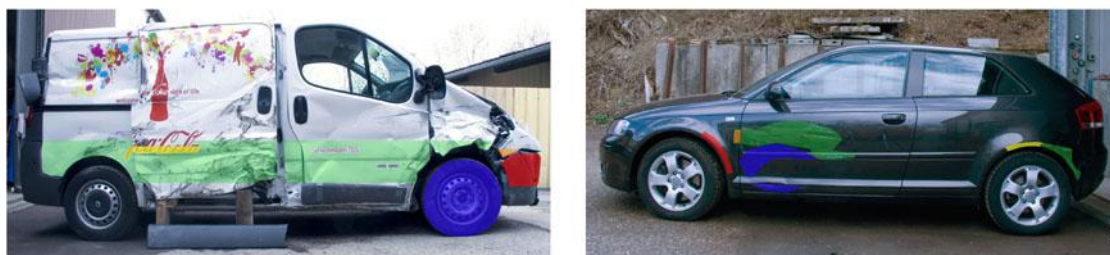
Légende Renault Trafic :

- Plastique blanc en dessus du pare-chocs avant (H = 62 - 71 cm)
- Roue avant droite (H = 0 - 67 cm)
- Pare-chocs avant (H = 41 - 65 cm)
- Peinture blanche de la carrosserie métallique (H = 46 - 80 cm)
- Autocollant Coca-Cola, portière arrière droite (H = 65 - 70 cm)

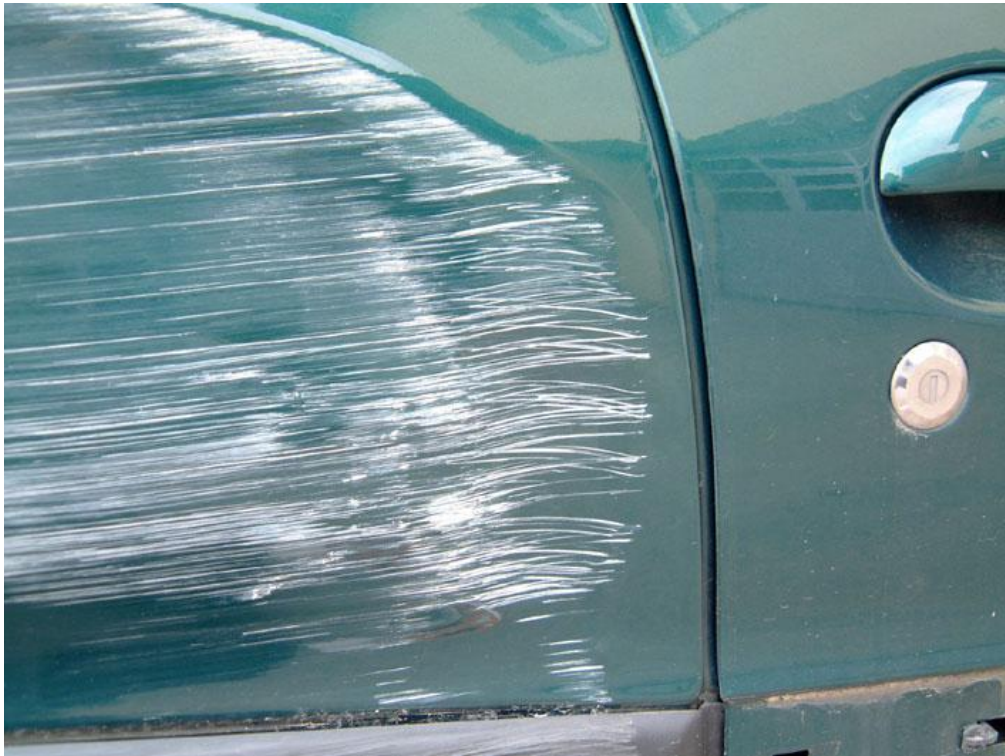
L'observation plus détaillée des dommages fait apparaître un aspect griffé visible sur la Figure 62 . Cet élément corrobore fortement l'hypothèse d'un choc contre un objet immobile et relativement rugueux.

Figure 62 : Aspect griffé des dommages subis.

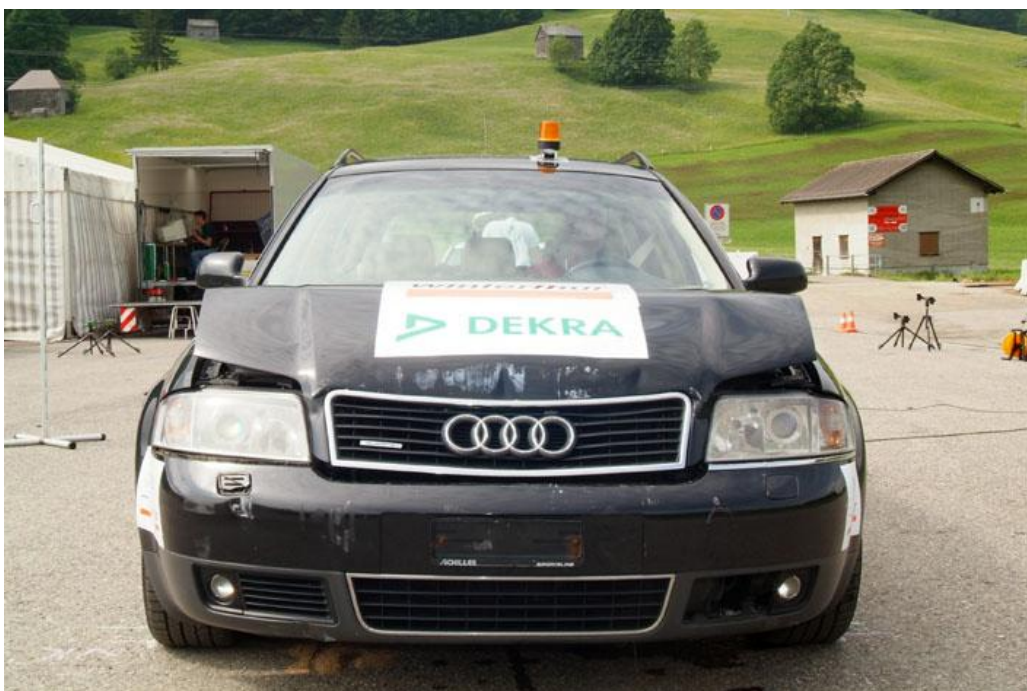
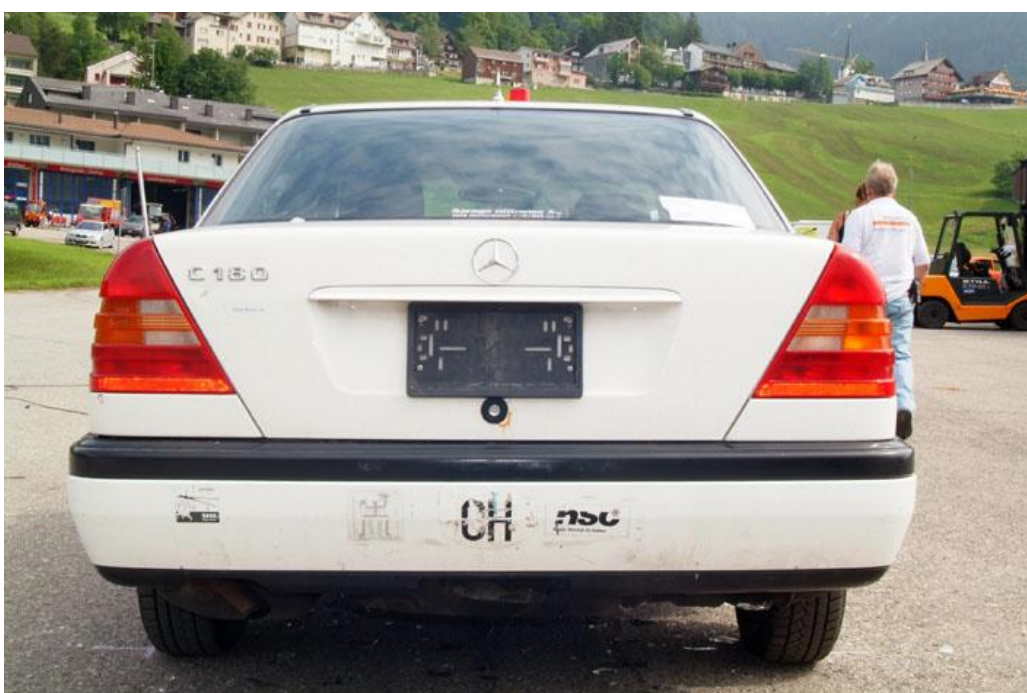
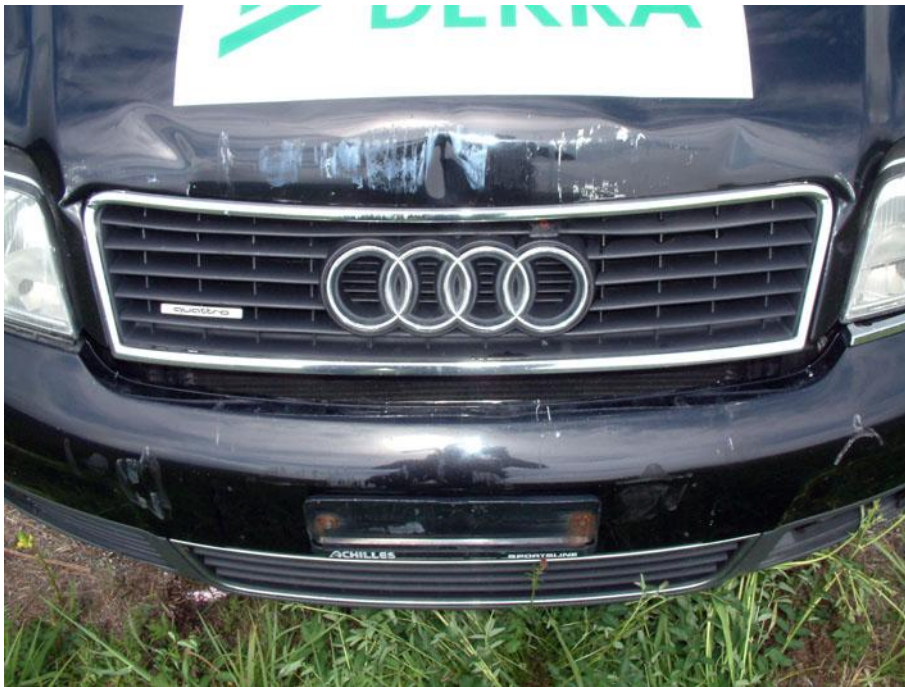
Figure 65 : Vue générale de l'avant de l'Audi A6.

Figure 66 : Vue générale de l'arrière de la Mercedes C180.

Figure 67 : Mise en évidence du transfert de peinture de la Mercedes vers l'Audi.

Comme le montrent les 3 figures précédentes et bien que les traces visibles sur le capot du véhicule Audi soient partiellement composées de matière endogène, le transfert de peinture de la Mercedes C180 vers l'Audi A6 est beaucoup plus important que le transfert inverse. En ce qui concerne les optiques des deux véhicules, ces derniers sont intacts.

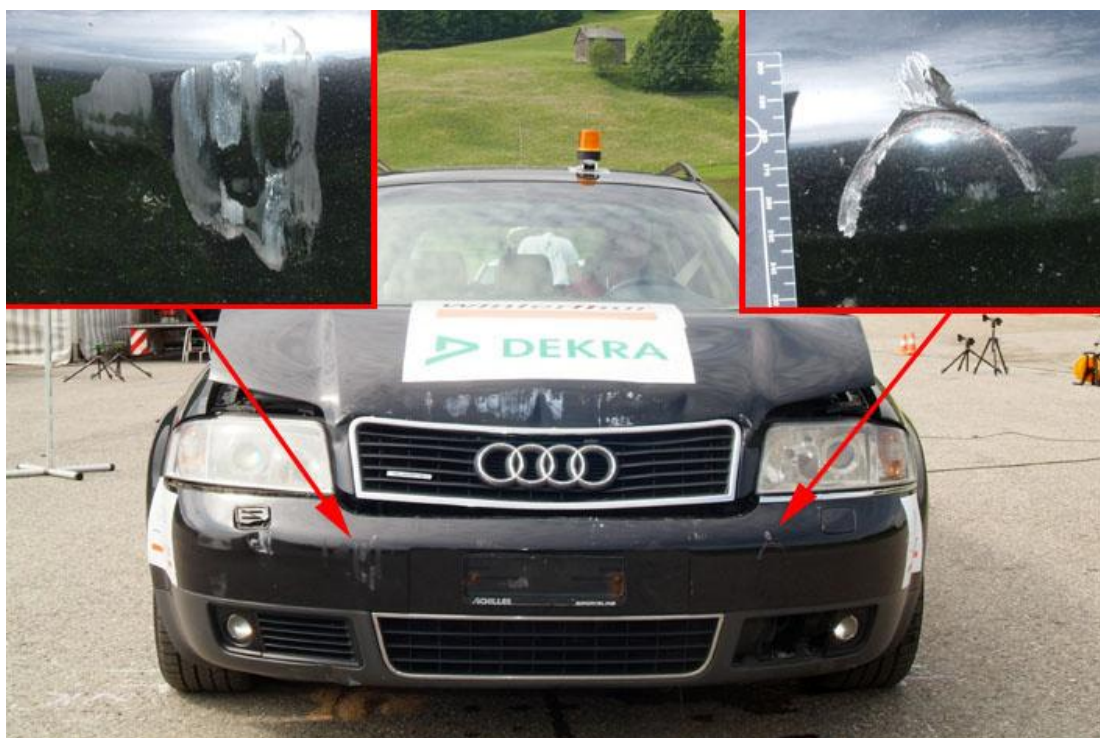
Les deux figures suivantes (Figure 68 et Figure 69) montrent que des traces du pot d'échappement et du crochet de remorquage de la Mercedes sont également visibles sur l'avant du véhicule Audi.

Figure 68 : traces du pot d'échappement et du crochet de remorquage de la Mercedes.

Relevons finalement que l'Audi a transféré une grande quantité de matière sur le pot d'échappement et le crochet de remorquage de la Mercedes (malgré le peu de transfert sur le reste de la carrosserie). Cet élément est très intéressant dans la mesure où ces objets (solides et relativement anguleux) sont donc d'excellents récepteurs de traces.

La mise en évidence d'une grande quantité de traces sur le pot d'échappement et le crochet de remorquage de la Mercedes permet d'orienter les recherches de traces futures également sur ce type de support, qui semble très prometteur. De plus, ces parties métalliques se trouvent sous les véhicules et sont donc très rarement nettoyées. Cet élément est d'une importance première en cas de délit de fuite et si l'auteur tente de dissimuler les dommages. Il est également très intéressant de relever le fait que le pot d'échappement était froid lors de ce crash-test. Les informations décrites dans le sous-chapitre 3.2.1.3 peuvent donc être complétées, puisque la nature très anguleuse du pot d'échappement permet à lui seul un transfert important de matière (sans que ce dernier soit chaud).

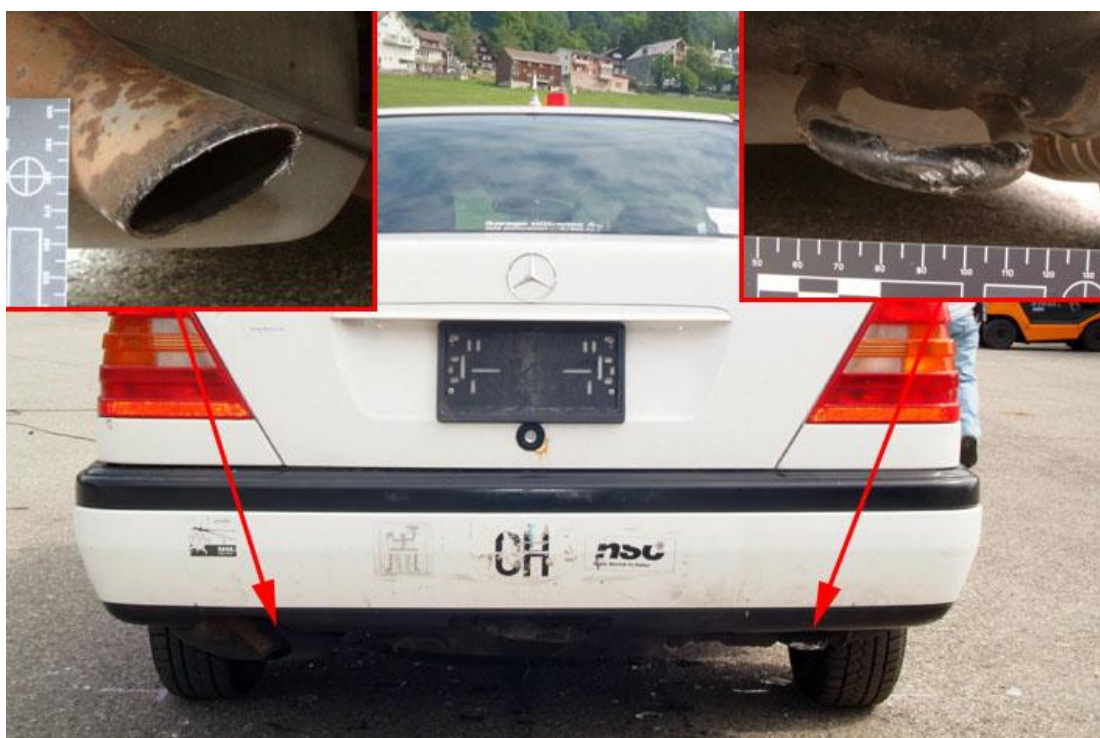
Figure 69 : position du pot d'échappement et du crochet de remorquage sur la Mercedes.

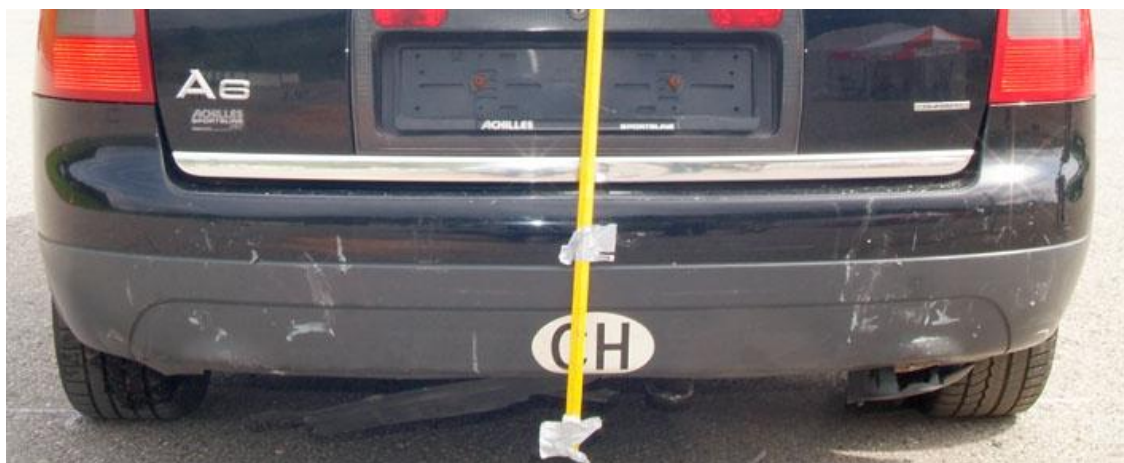
Figure 73 : vue détaillée des traces glissées blanches, sur l'arrière du véhicule Audi.

Tout comme pour le cas précédent, les traces laissées par la Mercedes sur l'Audi sont beaucoup plus importantes que les traces transférées dans le sens inverse. Les hypothèses pouvant expliquer cette différence sont les mêmes que pour le cas numéro 3 et ne sont donc pas rappelées ici.

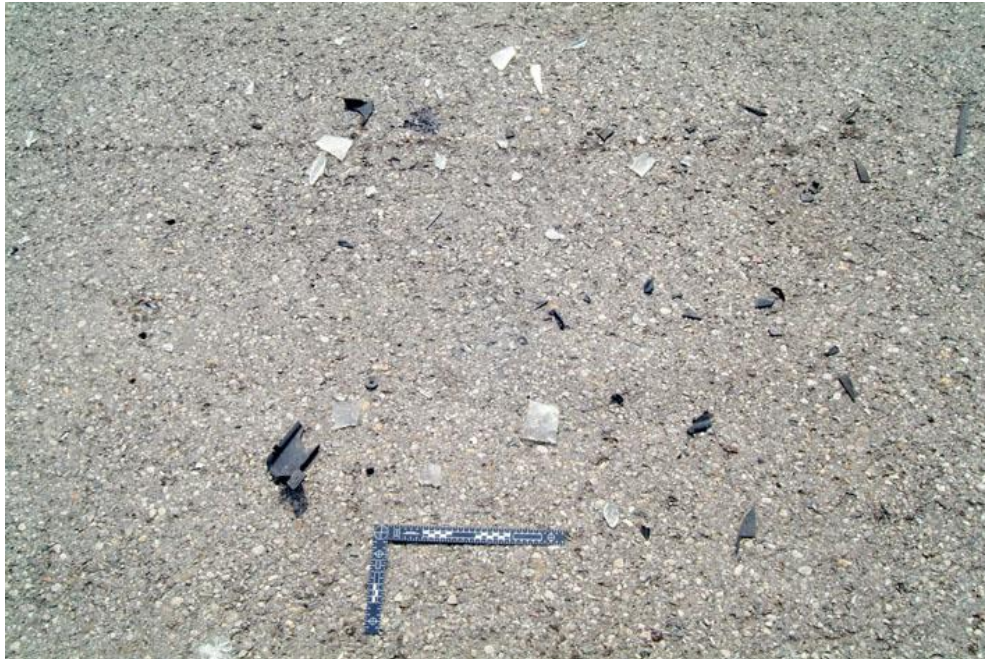
Relevons que les optiques (en verre) de la Mercedes C180 ont été brisées lors du choc, ce qui n'était pas le cas pour les optiques (en polycarbonate) de l'Audi lors du cas précédent. De multiples fragments de ces derniers ont été retrouvés sur le sol à la suite de l'impact (Figure 74).

Figure 74 : débris d'optiques laissés par la Mercedes sur les lieux du crash-test.

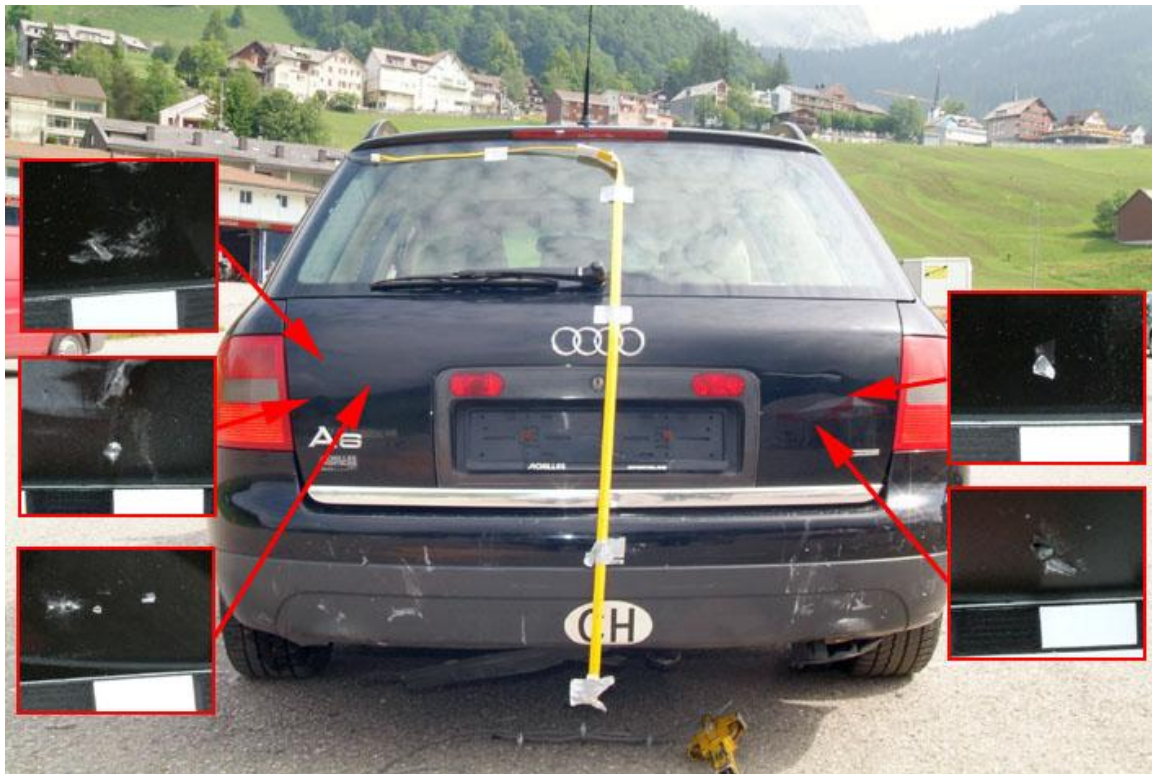
Le bris de ces optiques a produit un transfert important de fragments de verre sur l'arrière du véhicule Audi. Toutefois, la manière dont ces fragments ont été fixés sur la peinture rend ces traces très peu persistantes. Dès lors, elles ne seront retrouvées qu'en cas de sauvegarde rapide (Figure 75). Il est par ailleurs très intéressant de noter que les traces des deux pots d'échappement de l'Audi ont été retrouvées sur l'avant de la Mercedes (Figure 76) et que ces pots se sont à nouveau révélés être d'excellents récepteurs de traces (Figure 77).

Figure 75 : débris de verre sur l'arrière de l'Audi.

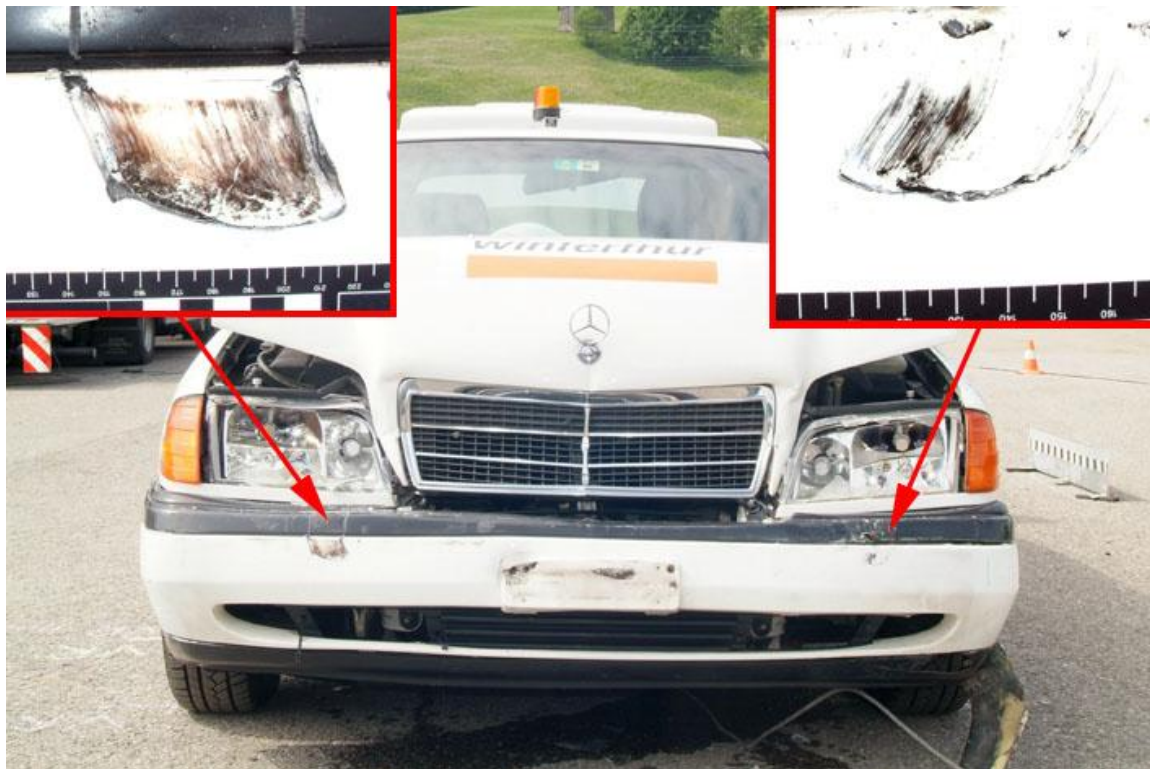
Figure 76 : Traces des pots d'échappement de l'Audi sur l'avant de la Mercedes.
