L'exploitation des traces dans les accidents de la circulation

L'EXPLOITATION DES TRACES DANS LES ACCIDENTS DE LA CIRCULATION

Thèse de doctorat

présentée à l'Institut de Police Scientifique
de l'Université de Lausanne

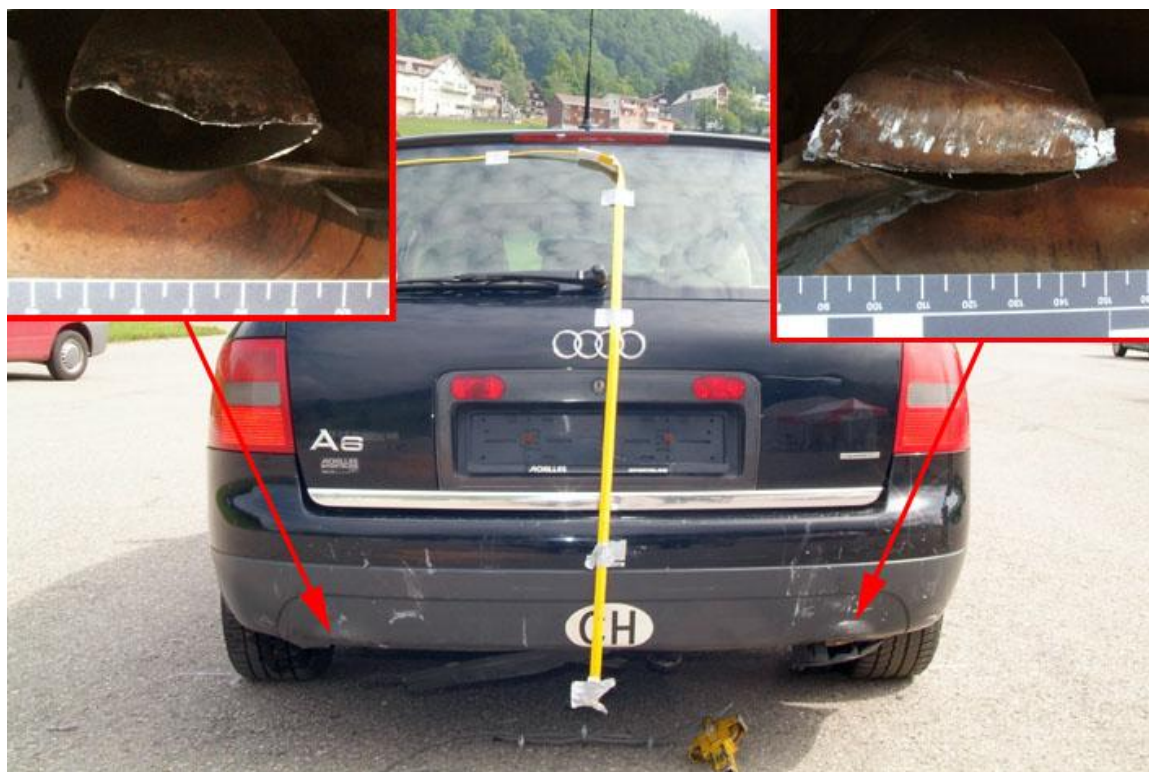
Figure 77 : vue détaillée des deux pots d'échappement de l'Audi.

Le bris de ces optiques a produit un transfert important de fragments de verre sur l'arrière du véhicule Audi. Toutefois, la manière dont ces fragments ont été fixés sur la peinture rend ces traces très peu persistantes. Dès lors, elles ne seront retrouvées qu'en cas de sauvegarde rapide (Figure 75). Il est par ailleurs très intéressant de noter que les traces des deux pots d'échappement de l'Audi ont été retrouvées sur l'avant de la Mercedes (Figure 76) et que ces pots se sont à nouveau révélés être d'excellents récepteurs de traces (Figure 77).

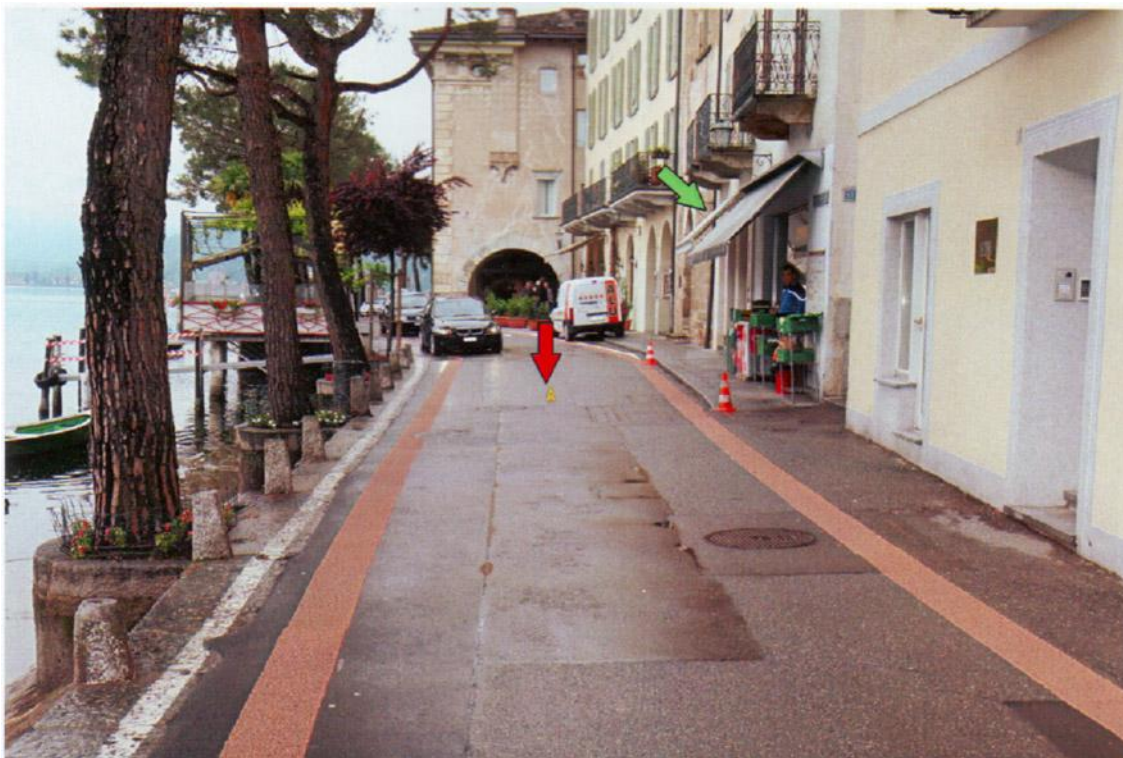
Figure 79 : Vue générale des lieux de l'accident (1 mois après les faits). La flèche rouge indique la zone de choc présumée. La flèche verte indique la ruelle où a été entreposé le cycle.

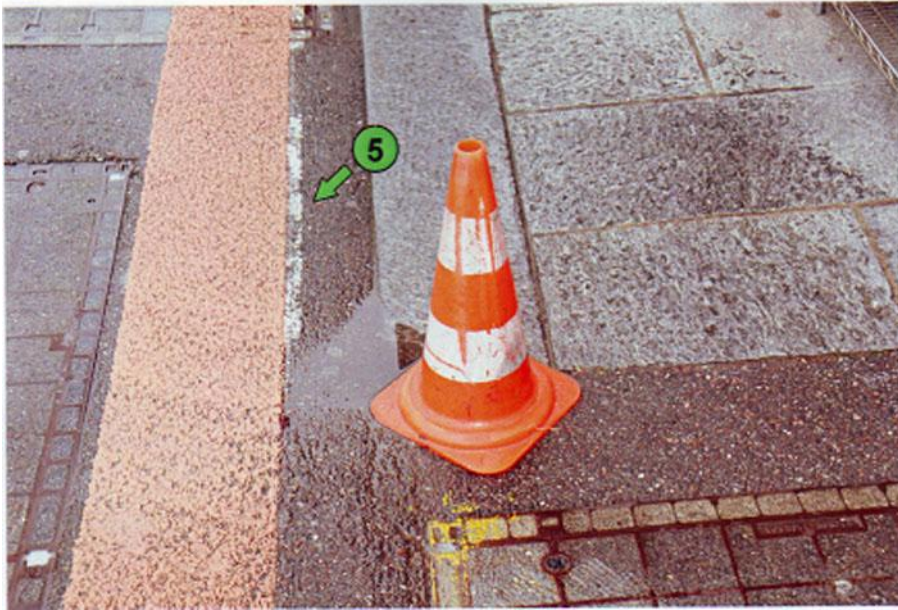
Figure 81 : Peinture blanche présente sur le sol aux abords de la zone de choc.

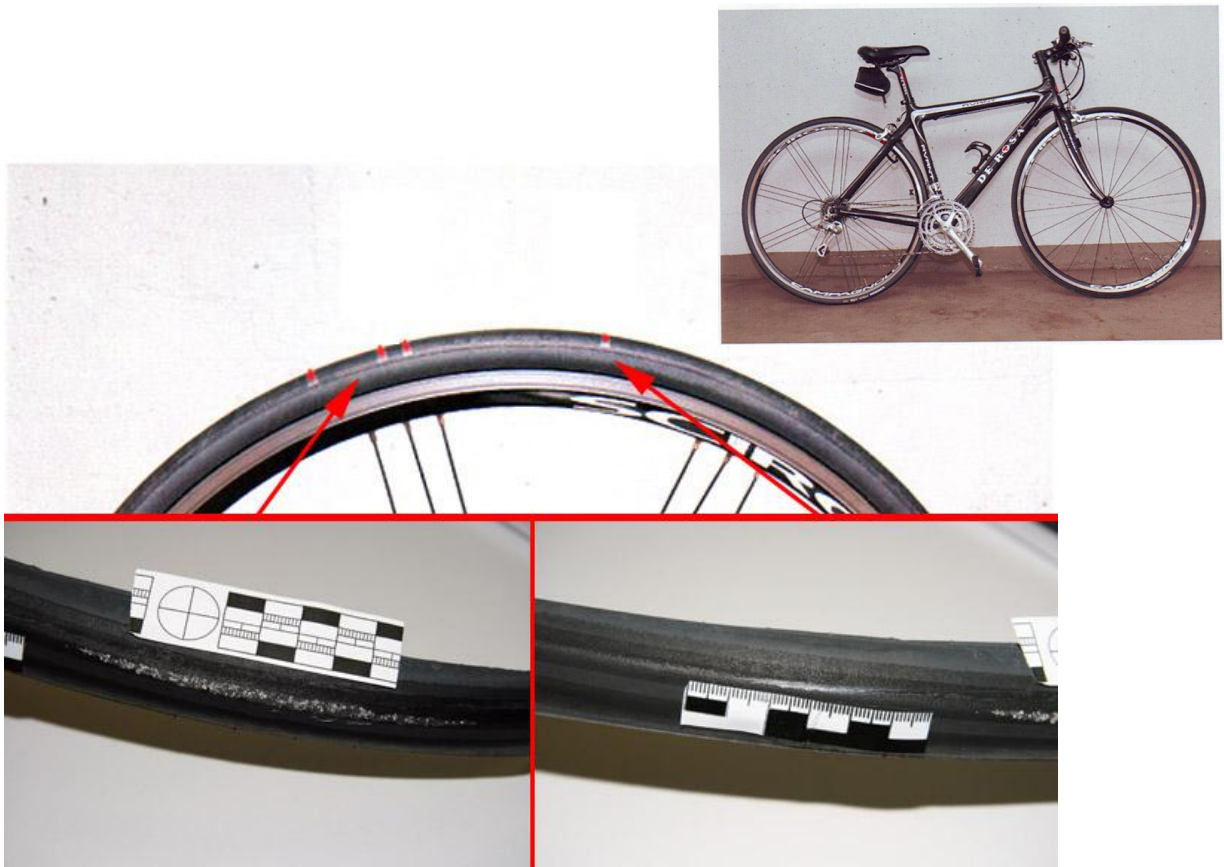
Figure 82 : Traces blanches observées sur la roue arrière du vélo.

Les traces présentes sur le pneu du vélo de la victime ont été observées à l'aide d'un microscope et d'un microscope. Des fragments de peinture multicouche blancs (3 couches) ont été mis en évidence au niveau du pneu arrière du cycle de la victime. Les prélèvements réalisés sur les lieux et sur le véhicule blanc ont également été observés, avant d'être comparés aux traces sur le pneu du vélo. Finalement, les compositions chimiques de l'ensemble de ces prélèvements et traces ont été déterminées par FTIR et également comparées.

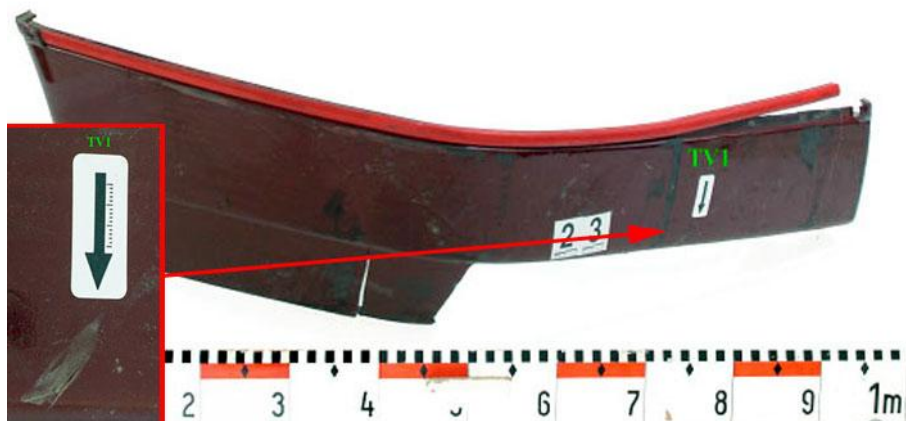
Tout d’abord, une recherche minutieuse de traces a été effectuée sur la carcasse du véhicule en garage. Diverses traces glissées vertes (partie droite du pare-chocs avant), bleues et rouges (bande de roulement et jante du pneumatique avant droit) ont été retrouvées et prélevées pour analyse.

Figure 86 : Trace verte sur le pare-chocs avant du véhicule.

Les correspondances analytiques ont été exposées dans la Figure 90 . En substance, les traces bleues de type fibreux (TB1) correspondent microscopiquement et chimiquement aux fibres bleues du tissu imprimé du pousse-pousse. Le spectre infrarouge des traces de couleur rouge (TR1) correspond à celui des parties en polymère rouge du pousse-pousse, le spectre infrarouge des traces de couleur bleue (TB2) correspond à celui des parties en polymère bleu de l'intérieur des roues et à celui de l'attache du parasol et le spectre infrarouge de la trace verte (TV1) correspond à celui de la peinture des montants du pousse-pousse.

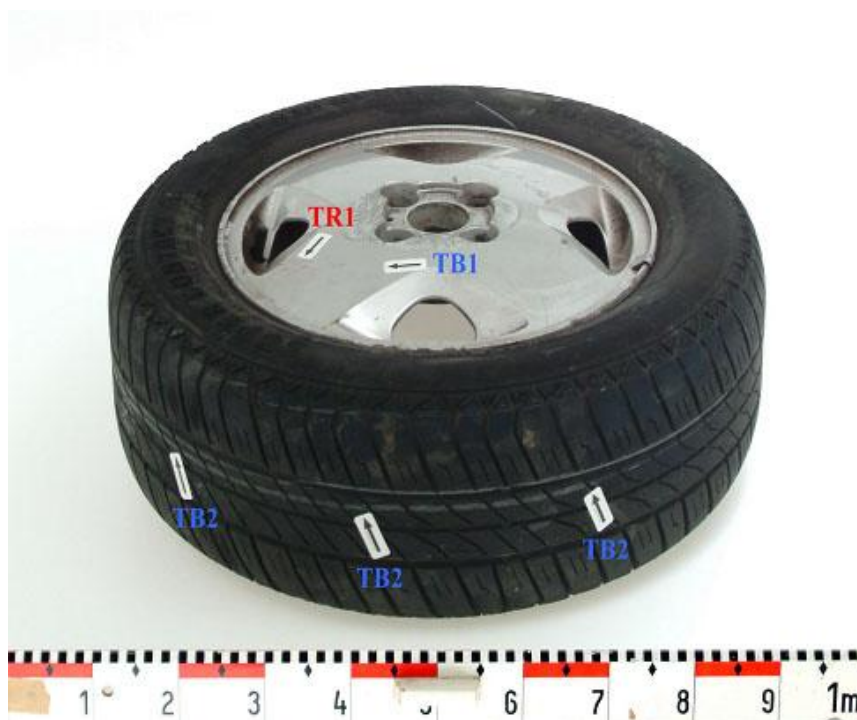
Figure 87 : Traces bleues (2 types) et rouges sur le pneumatique avant droit.

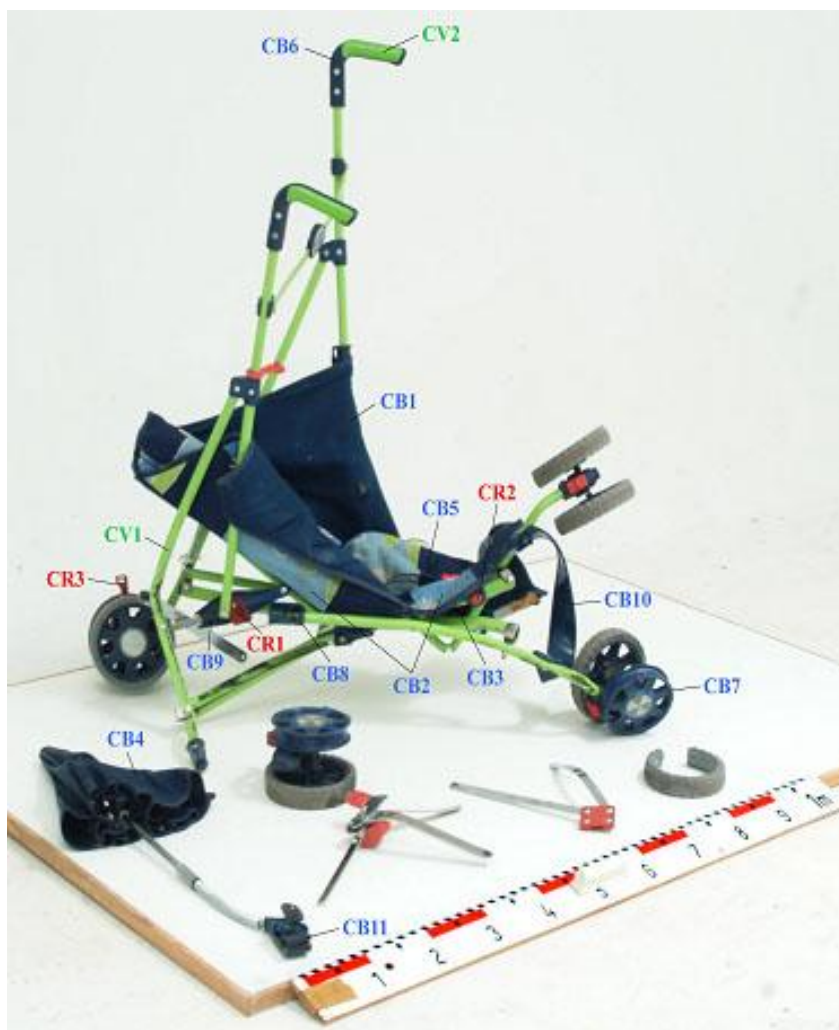
Au terme de ces premières investigations, le pousse-pousse a été observé et de multiples échantillons de comparaison des trois couleurs susmentionnées y ont été prélevés (Figure 88).

Figure 88 : prélèvements de comparaison sur le pousse-pousse heurté par le véhicule.

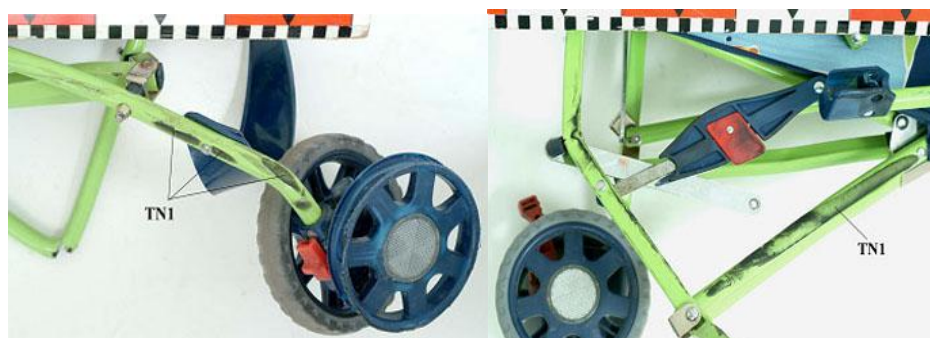
Des traces noires ont également été retrouvées sur le pousse-pousse (Figure 89). Ces dernières ont été recueillies afin de les comparer aux divers éléments composant le véhicule.

Figure 89 : Traces noires présentes sur le pousse-pousse.

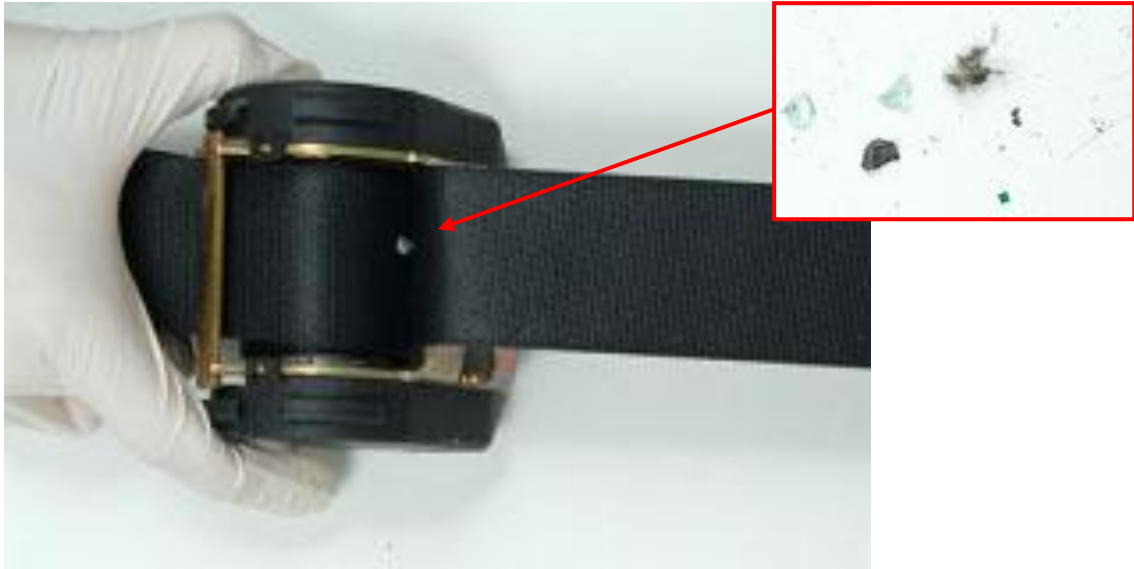
Une fois la sangle du côté conducteur déroulée, des fragments de verre provenant du véhicule ont été retrouvés. Ces fragments montrent que la sangle était déroulée lorsqu'une vitre s'est brisée à proximité (Figure 91).

Figure 91 : Fragments de verre retrouvés dans la sangle enroulée, du côté conducteur.

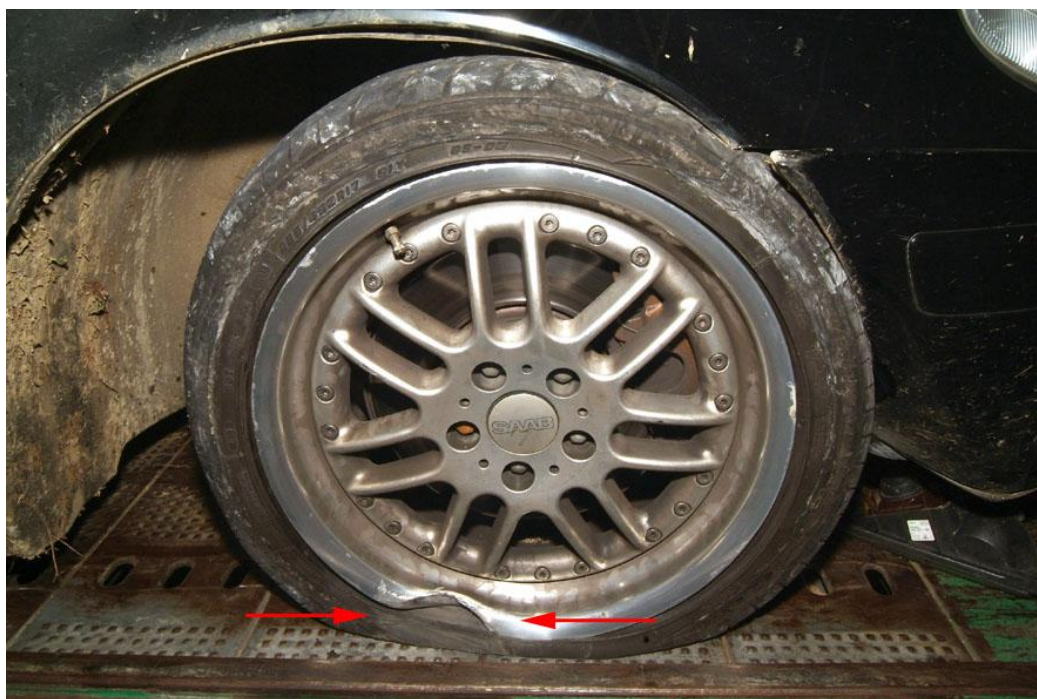
L'examen des deux pneumatiques encore intacts (avant gauche et arrière gauche) a permis de vérifier que leur pression était correcte (2.2 et 2.3 bars). Le pneumatique avant droit a également été contrôlé. Ce dernier était crevé et il a pu être démontré qu'il avait été percé lors du choc contre le rebord, sur la droite de la voie de circulation de l'autoroute, direction Lausanne (Figure 93).

Figure 93 : Pneumatique avant droit, mise en évidence du choc contre la jante.

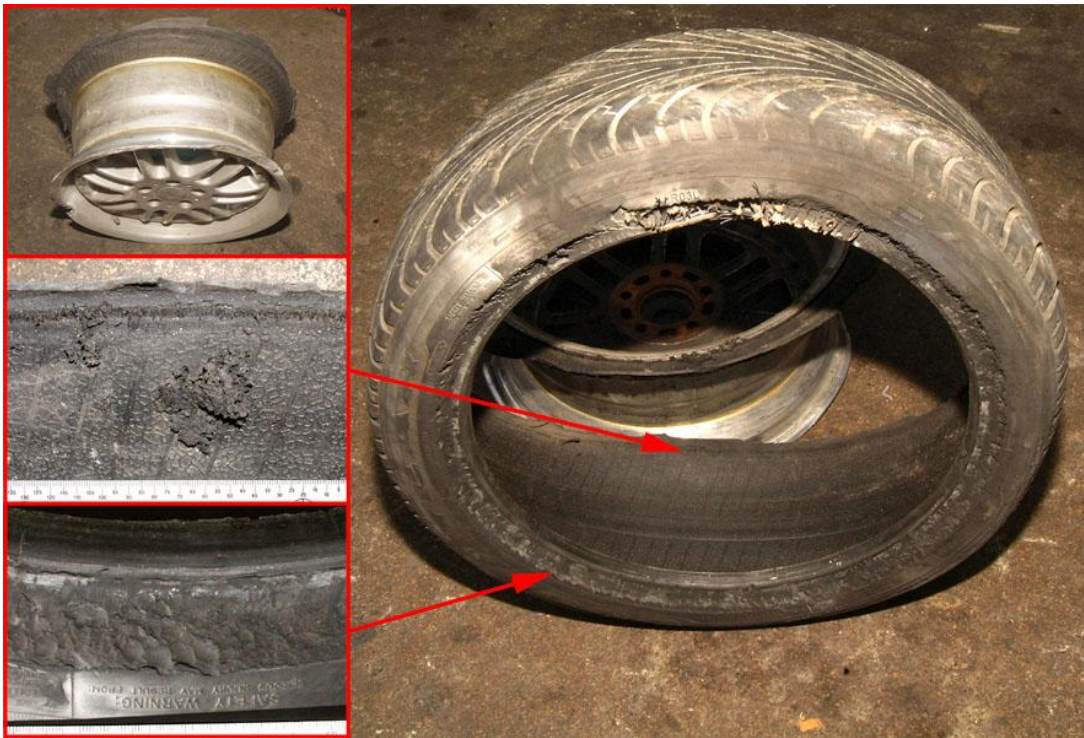
En ce qui concerne le pneumatique arrière droit, ce dernier comportait des traces d'échauffement, propres à un sous-gonflage (Figure 94). En effet, des traces de fusion ont été mises en évidence

sur le pourtour intérieur du pneu, montrant que la matière composant le pneu avait subi des contraintes importantes dues à une sous-pression (torsion de la partie latérale du pneu). De plus, la présence de traces creuses et de ripages provenant du pneumatique arrière droit, peu avant le premier impact, montre que ce dernier était déjà vide de toute pression avant la perte de maîtrise.

Figure 94 : Pneumatique arrière droit, mise en évidence des traces d'échauffement.

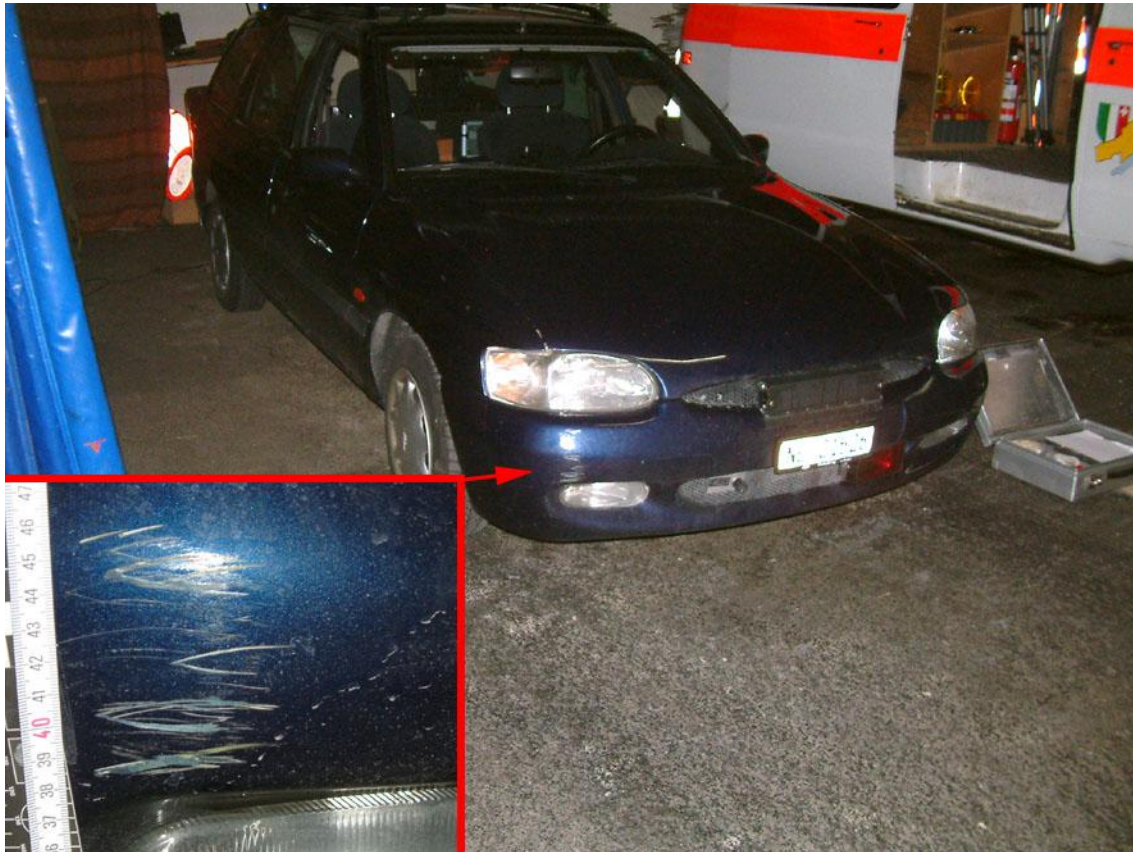
Un véhicule de service de la Police Neuchâteloise possède des traces de contact du côté droit de son pare-chocs avant (Figure 95). La nature exacte de ces traces est indéterminée.

Figure 95 : dégâts observés sur la partie avant droite du pare-chocs.

Tout d'abord, la forme des dommages sur le pare-chocs du véhicule a été observée. Compte tenu du fait que les dommages sont très restreints, il est difficile de déterminer la forme globale de ces derniers (alignement vertical ou non). Toutefois, l'aspect griffé des rayures sur la carrosserie indique un impact contre un support rugueux de type mur ou poteau.

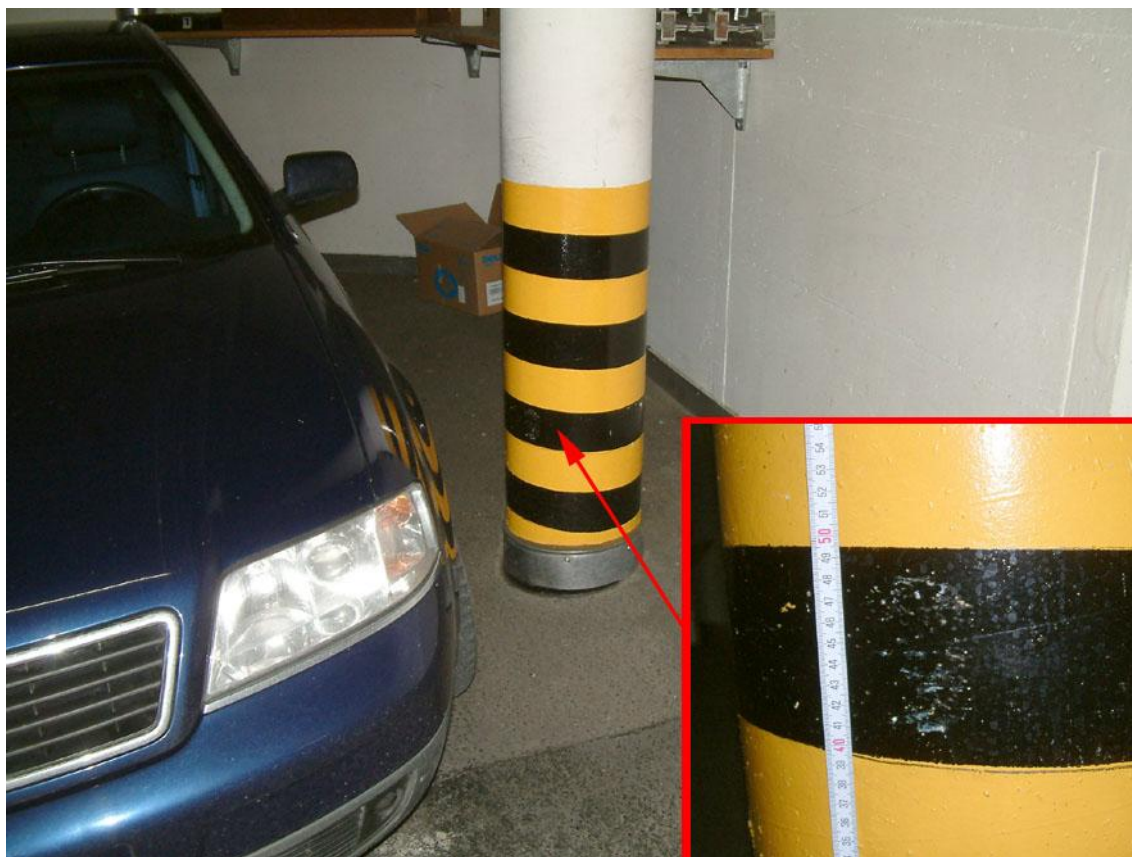
Compte tenu de cette information, les surfaces susceptibles d'entrer en ligne de compte ont fait l'objet d'une recherche de traces. Comme le montre la Figure 96, l'observations des poteaux juxtaposés à la place de parc du véhicule de service a permis de mettre en évidence des traces de peinture bleue sur un pilier. Les comparaisons basées sur les hauteurs des traces ont permis de constater que ces dernières correspondaient aux dommages sur le véhicule. Aucun autre examen n'a été effectué étant donné la faible gravité du cas.

Figure 96 : Mise en évidence de traces de peinture bleue sur un pilier, à proximité de la place de parc du véhicule

Étant donné l'aspect des dommages, leur position ainsi que leur hauteur, il est très probable que la partie avant droite du véhicule soit entré en collision avec le poteau de parking visible sur la Figure 96 . Compte tenu du fait que les dommages ont très probablement eu lieu au sein du garage de la Police Neuchâteloise, par un véhicule de cette entité, aucun examen supplémentaire n'a été jugé nécessaire.

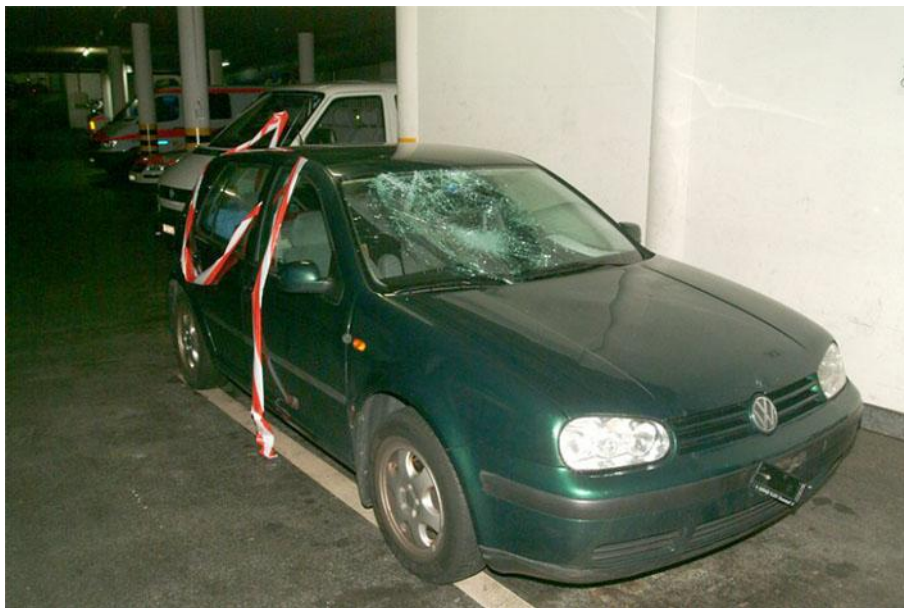
Une employée d'un service de sécurité fait état d'un véhicule de marque et modèle VW Golf parké illicitement devant un commerce. Sur place, la patrouille de police remarque que le pare-brise est enfoncé, que le cadre de plaque avant est tordu et que les plaques ont été retirées (Figure 97).

Figure 97 : Vue générale du véhicule, séquestré par la police.

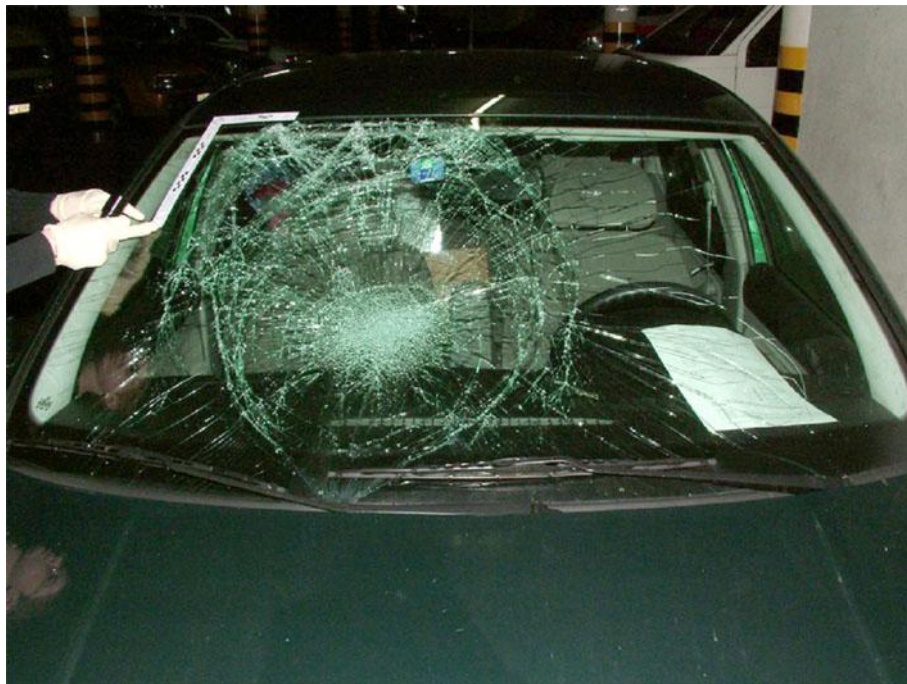
La carrosserie du véhicule a été observée minutieusement en garage. Diverses traces dont l'origine correspond probablement à un choc contre un cycle ont été mises en évidence sur le pare-brise (Figure 98), le capot (Figure 99) et au niveau de la plaque avant (Figure 100).

Figure 98 : Dégâts observés sur le pare-brise du véhicule VW Golf.

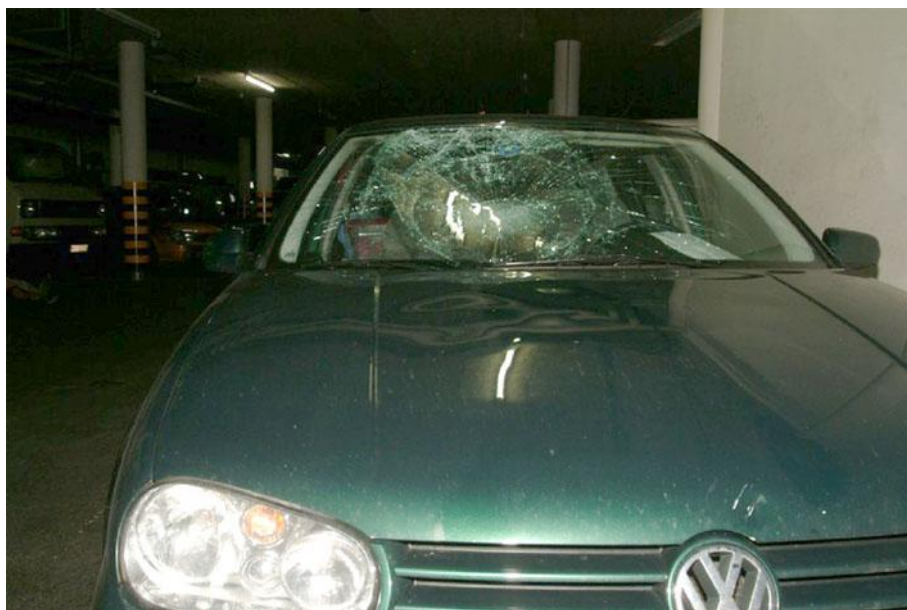
Figure 99 : Déformations sur le capot du véhicule.

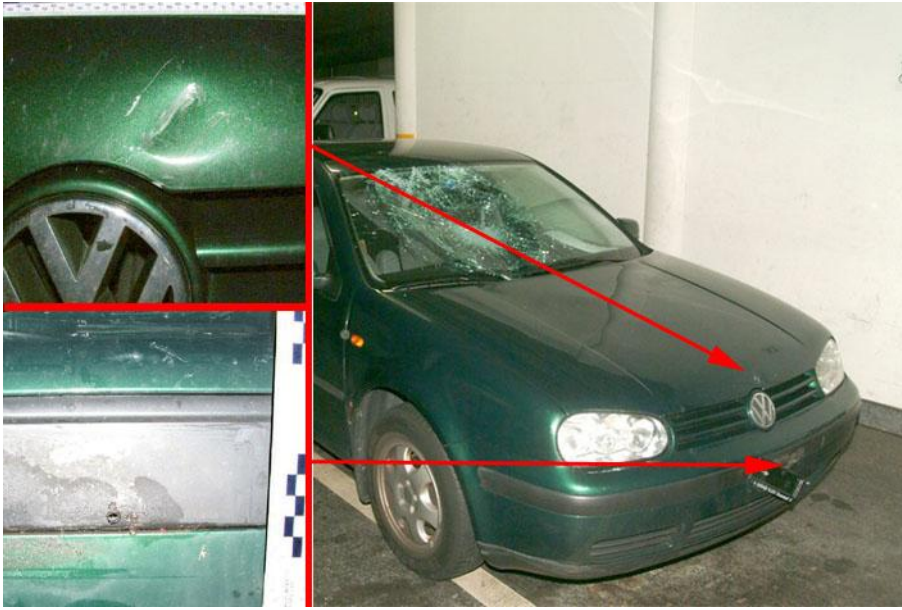
Figure 100 : Mise en évidence de traces de contact avec un objet dur (haut) et traces de plastique rouge brisé (bas).

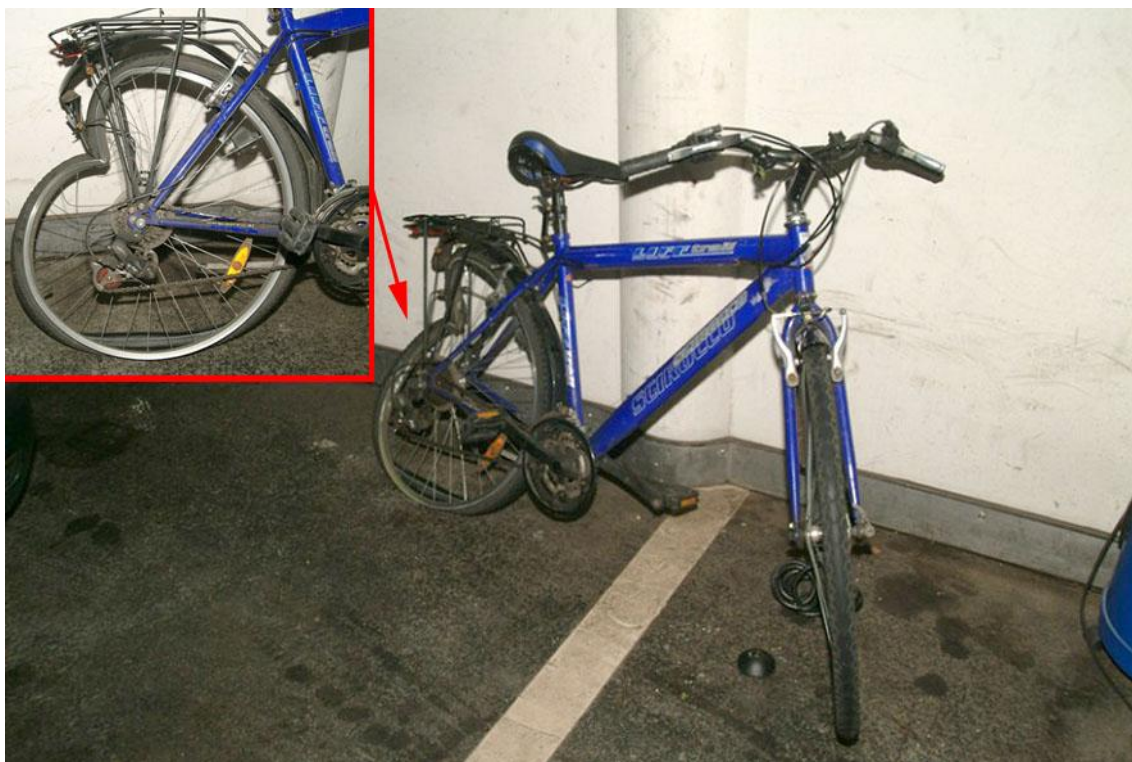
Figure 101 : Examen du cycle et des déformations.

L'examen du vélo a permis de confirmer que ce dernier avait été heurté par l'arrière et que la roue arrière avait cessé de tourner immédiatement après l'impact (fortes déformations). Le catadioptre était présent, mais ce dernier était brisé. En ce qui concerne la victime, elle portait un gros sac ainsi qu'un casque. Ses habits ont été observés, mais aucune trace (verre, peinture ou plastique) n'a pu y être retrouvée.

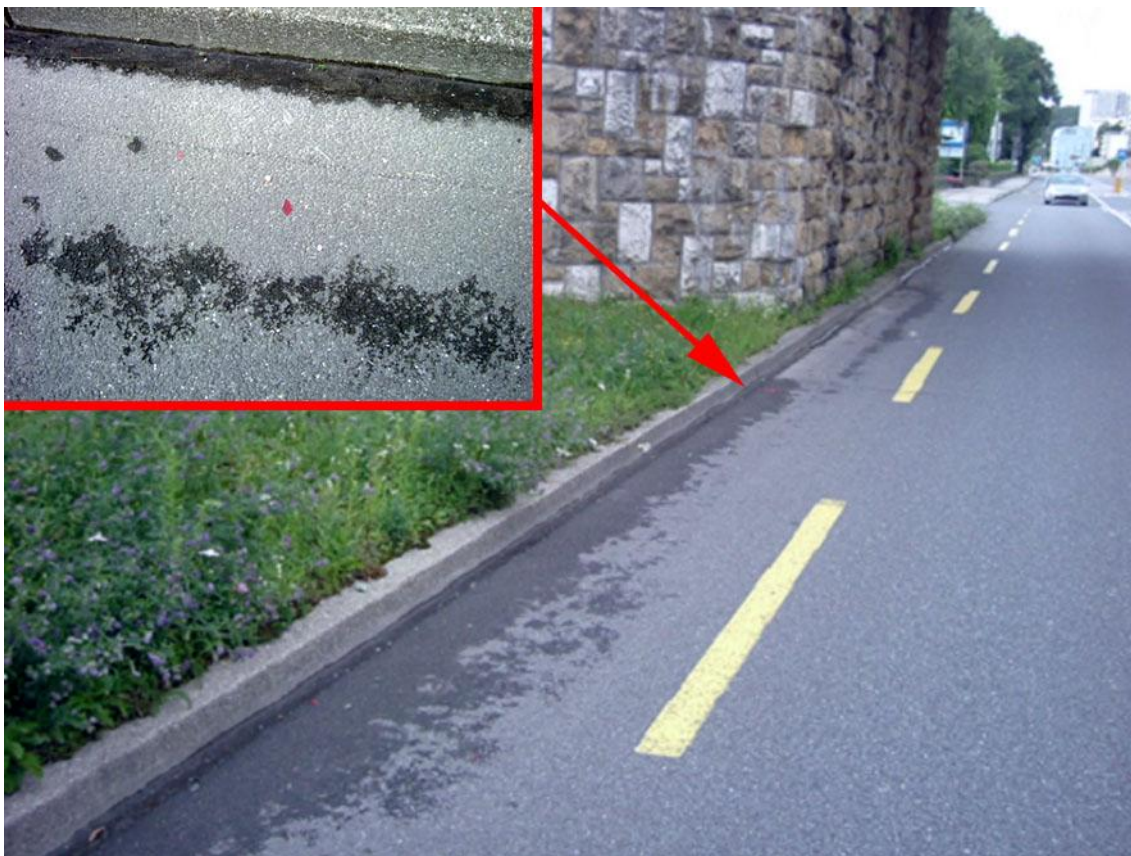
Des recherches de traces ont été effectuées sur les lieux et ont permis de mettre en évidence des fragments de catadioptré brisé ainsi qu'une trace de pneumatique pouvant provenir de la roue arrière du cycle (Figure 103).

Figure 103 : Trace du pneu arrière du cycle et débris de catadioptré sur les lieux de l'accident.

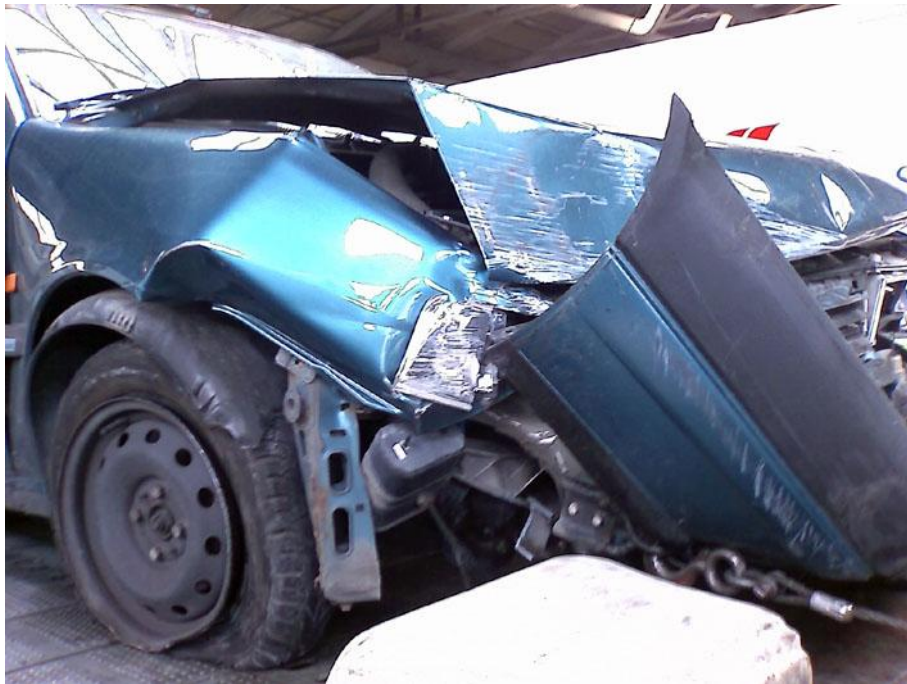
Figure 106 : Prise de vue de l'avant du véhicule, après les faits.

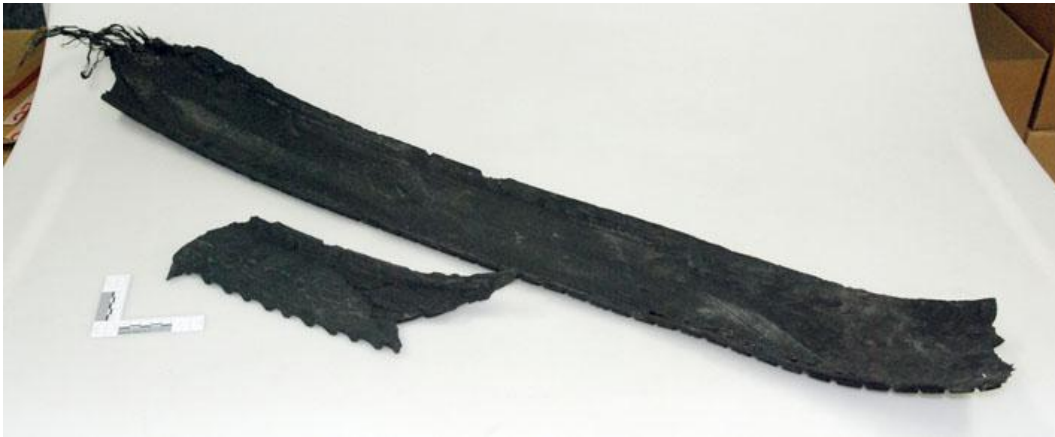
Le pneumatique a tout d'abord été photographié (Figure 107). La bande de roulement a ensuite fait l'objet d'une observation minutieuse.

Figure 107 : Bande de roulement détachée de la jante.

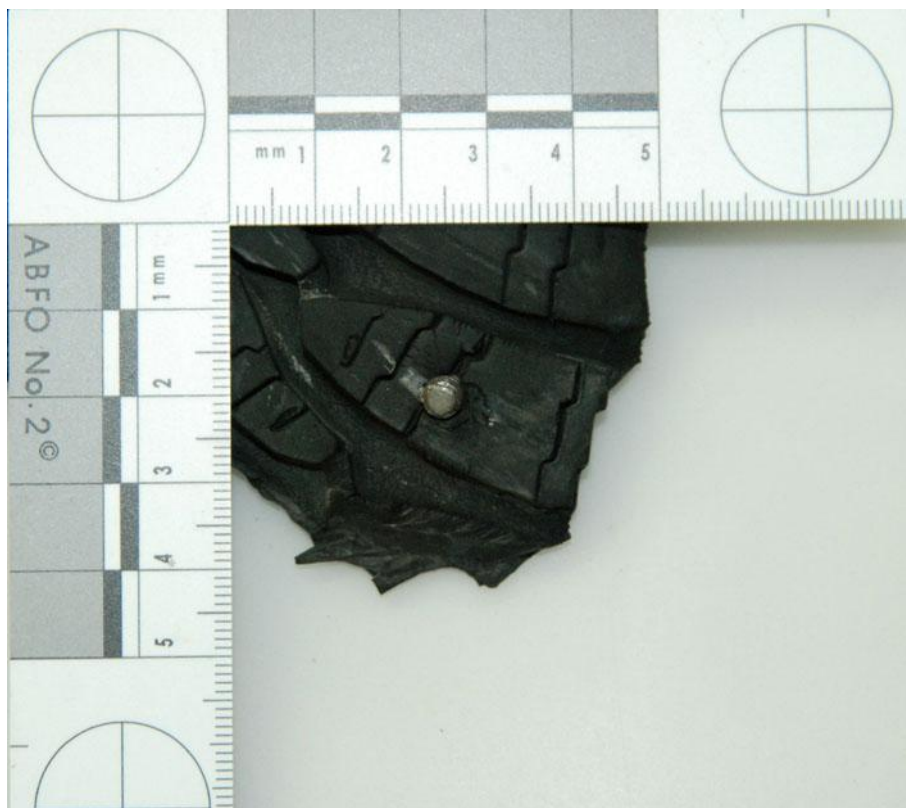
Ces observations ont permis de mettre en évidence la présence d'une vis dans la bande de roulement du pneumatique arrière droit (Figure 108). Cette dernière a très probablement provoqué une petite fuite d'air, conduisant lentement à une situation critique. Une fois la pression trop faible, le pneumatique s'est donc naturellement échauffé, jusqu'à éclatement.

Figure 108 : Vis retrouvée dans la bande de roulement du pneumatique arrière droit.

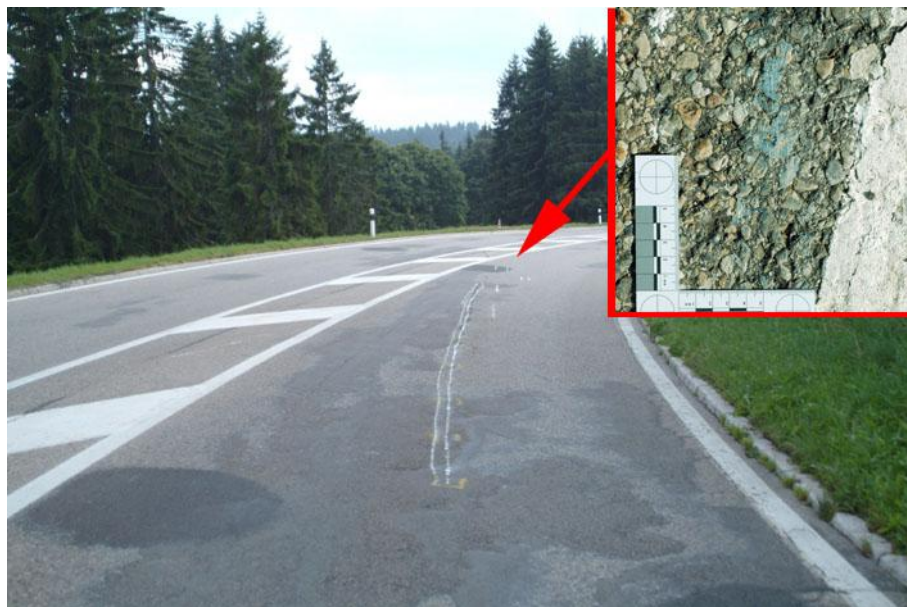
Les photographies suivantes illustrent les lieux et les différentes traces relevées. En substance, des traces de ripage de la carcasse de la moto ont été mises en évidence sur la route. De même, des fibres bleues provenant des habits du motard ont été laissées tout au long du trajet au sol par ce dernier.

Figure 110 : Vue générale des lieux et traces des vêtements du motard décédé.

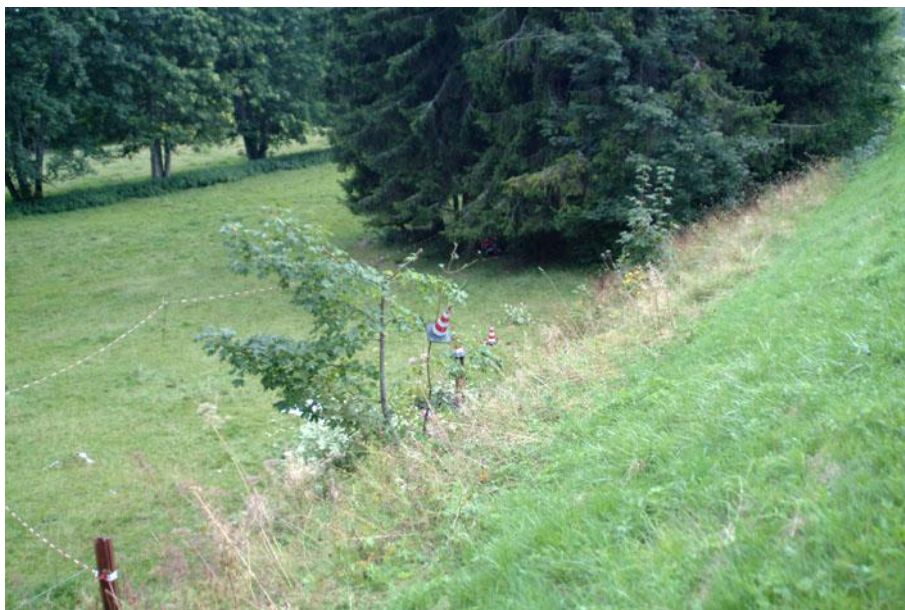
Figure 112 : Chemin parcouru par la moto et son conducteur en contrebas.

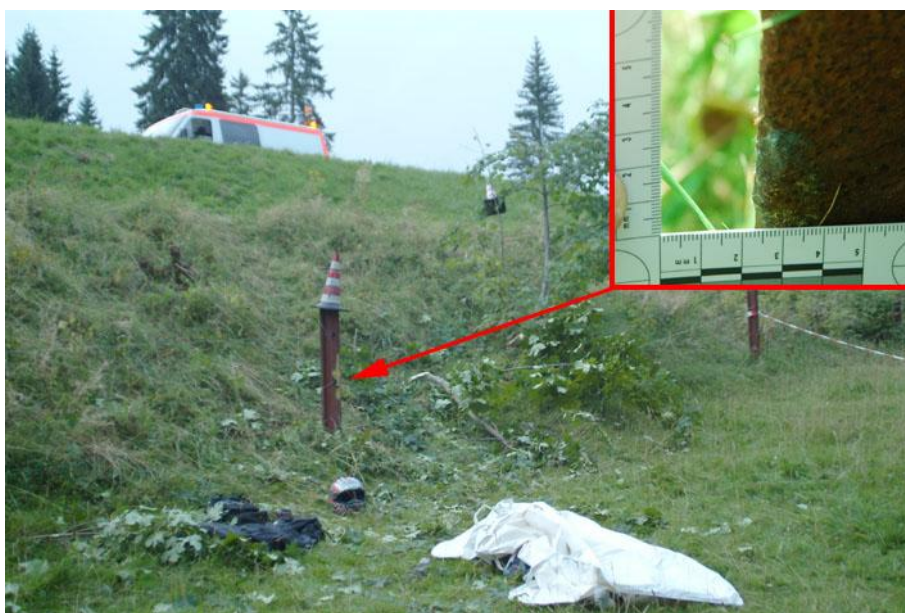
Figure 113 : Mise en évidence du point de choc entre le motard et le pilier métallique. Position finale du corps.

La Figure 113 montre le point de choc entre le motard et un pilier métallique. Cet objet, solidement ancré dans le sol, a provoqué des lésions extrêmement importantes sur le corps du motard. Les conclusions de l'examen externe ont permis de confirmer cette constatation. En outre, aucune lésion non explicable n'a été mise en évidence. Dès lors, aucun élément sur le corps

du motard n'a permis de suspecter l'implication d'un tiers véhicule. A ce stade de l'enquête, la perte de maîtrise du motard est considérée comme l'hypothèse la plus probable.

Mises à part les traces biologiques retrouvées à l'intérieur de l'habitacle, il va de soi que ce type de traces est également présent à l'extérieur de l'habitacle : sur la carrosserie d'un véhicule lorsque ce dernier a heurté un corps (Figure 165) ou sur d'éventuels objets heurtés (Figure 113).

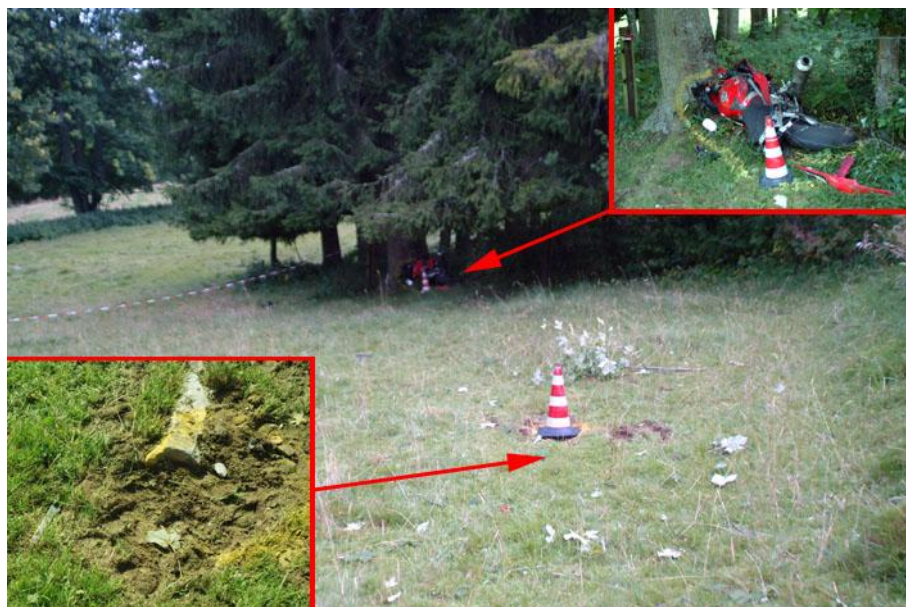
Figure 114 : Zone d'atterrissage de la moto et position finale de celle-ci.

Comme le montre la Figure 111, le premier choc qu'a subi la moto est un impact direct contre le rebord de la route. La Figure 114 démontre que la moto a ensuite subi une contrainte très importante lors de son arrivée au sol contre une grosse pierre. Un troisième impact a été constaté contre un arbre. Ce dernier constitue la position finale du véhicule.

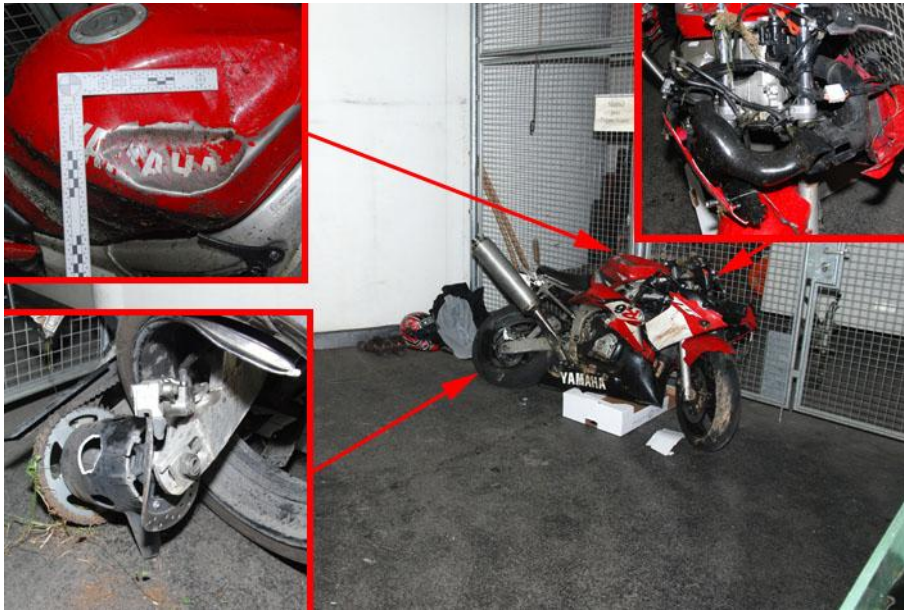
Suite à ces constatations, l'épave de la moto a été inspectée en garage afin de déterminer si elle contenait d'autres traces que celles pouvant être attribuées aux 3 principaux chocs constatés sur les lieux ou aux traces de ripage sur la route. Tout d'abord, aucune trace de peinture ou de polymère étranger n'a été relevée sur la carcasse du véhicule. En outre, hormis les griffures propres au ripage du carénage sur le bitume, la Figure 115 montre que trois déformations principales ont été mises en évidence. La déformation sur le réservoir coïncide avec le premier choc contre le rebord de la route. Le pneumatique arrière arraché correspond à l'atterrissage sur la pierre après des dizaines de mètres de vol plané et finalement, le cadre avant défoncé est propre au dernier impact contre l'arbre. Dès lors, aucune déformation inexplicable n'a été constatée.

Figure 115 : Déformations constatées sur la moto. Concordances avec les 3 impacts sur les lieux.

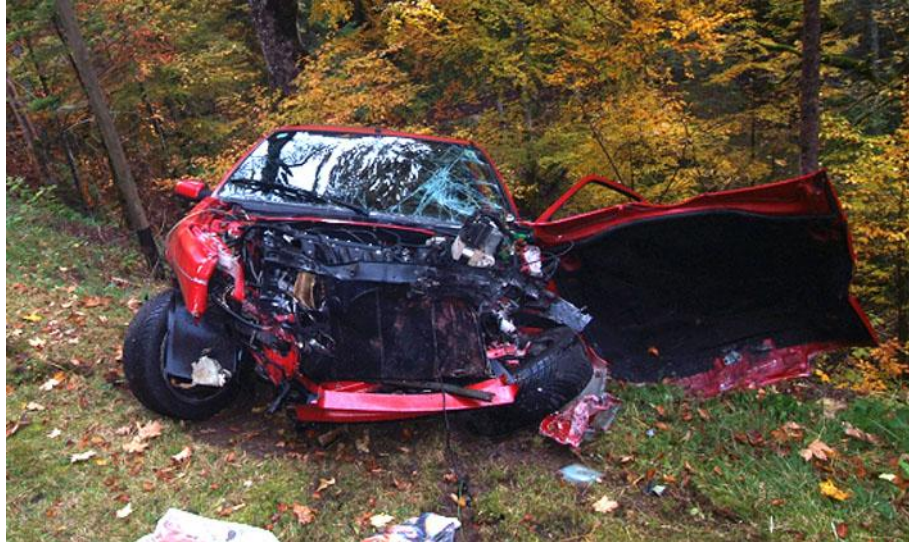
Figure 122 : Carcasse du véhicule en position finale.

La Figure 122 montre que la roue avant gauche était dans l'impossibilité de tourner après le choc contre le mur. Cet élément modifie considérablement le coefficient de frottement entre les pneumatiques et le bitume après l'impact.

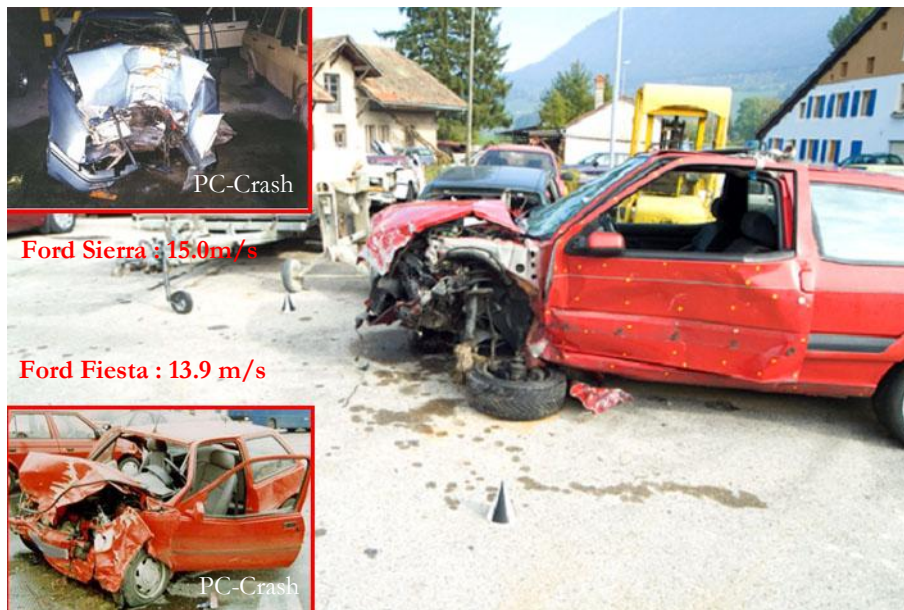
Afin de tenir compte de l'énergie cinétique perdue sous forme de déformation, une formule utilisant le transfert de l'énergie cinétique en énergie de déformation a été employée (2.9.6.1). Les EES corrélés aux déformations du véhicule ont été estimés grâce aux banques de données contenues dans le programme PC Crash[®]. En substance, la fourchette dans laquelle se situent ces EES fait état d'une vitesse de 50.0 à 54.0 km/h contre un mur non déformable, avec une vitesse résiduelle nulle.

¹ $V_f = 0$ m/s, $D = 18 \pm 0.5$ m et $\mu = 0.35 \pm 0.05$.

Figure 123 : Déformations sur la carcasse du véhicule et EES associés.

Suite à ces calculs, la vitesse du véhicule en entrée de choc a été estimée à 61.2 – 69.1 km/h.
