L'exploitation des traces dans les accidents de la circulation

L'EXPLOITATION DES TRACES DANS LES ACCIDENTS DE LA CIRCULATION

Thèse de doctorat

présentée à l'Institut de Police Scientifique
de l'Université de Lausanne

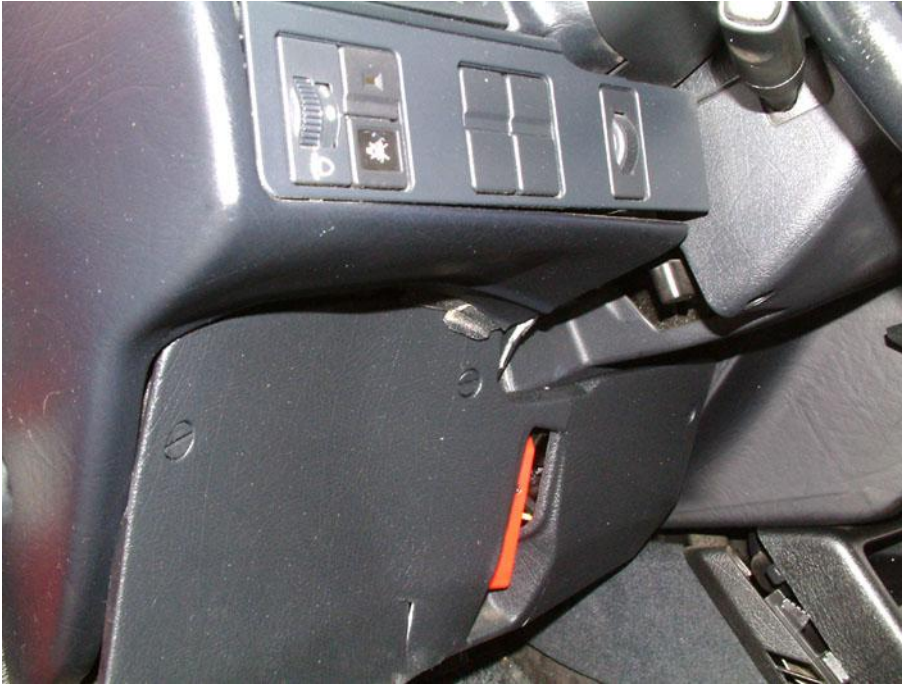
Suite aux différents calculs réalisés, les traces laissées par le conducteur à l'intérieur de l'habitacle ont été recherchées. Comme le montrent les deux figures suivantes, des déformations ont été observées principalement sous le volant (impact des genoux). Des fibres textiles fondues, provenant du pantalon du conducteur ont pu être retrouvées à cet endroit, mais également contre la portière du conducteur¹.

Figure 125 : Déformations constatées sous le volant suite à l'éjection du conducteur.

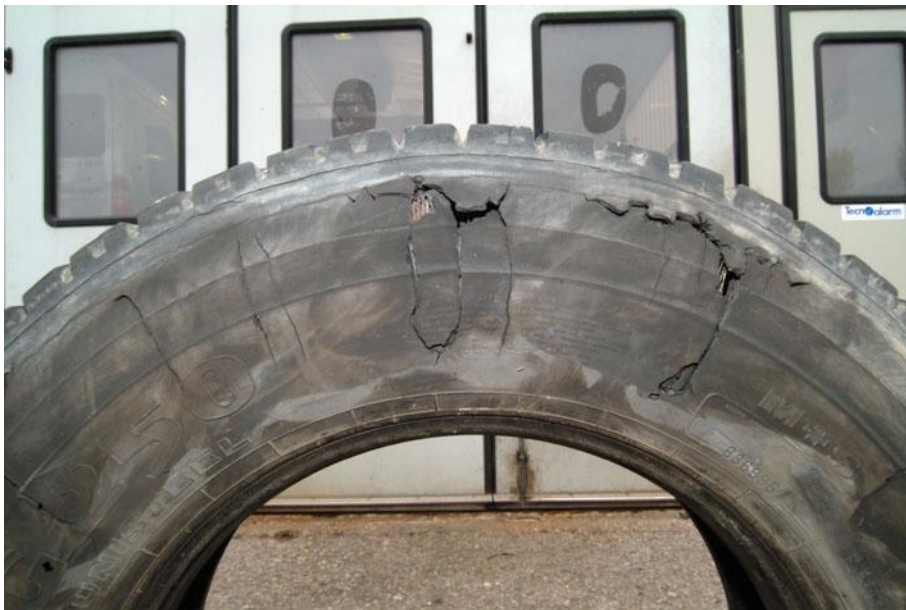
Le pneumatique présentait également de nombreuses craquelures sur la surface extérieure de ses flans (Figure 127). Ces déchirures de la gomme sont caractéristiques d'un échauffement important de la matière, provoquant une désolidarisation de celle-ci.

Figure 127 : Craquelures observées sur les flans du pneu déjanté.

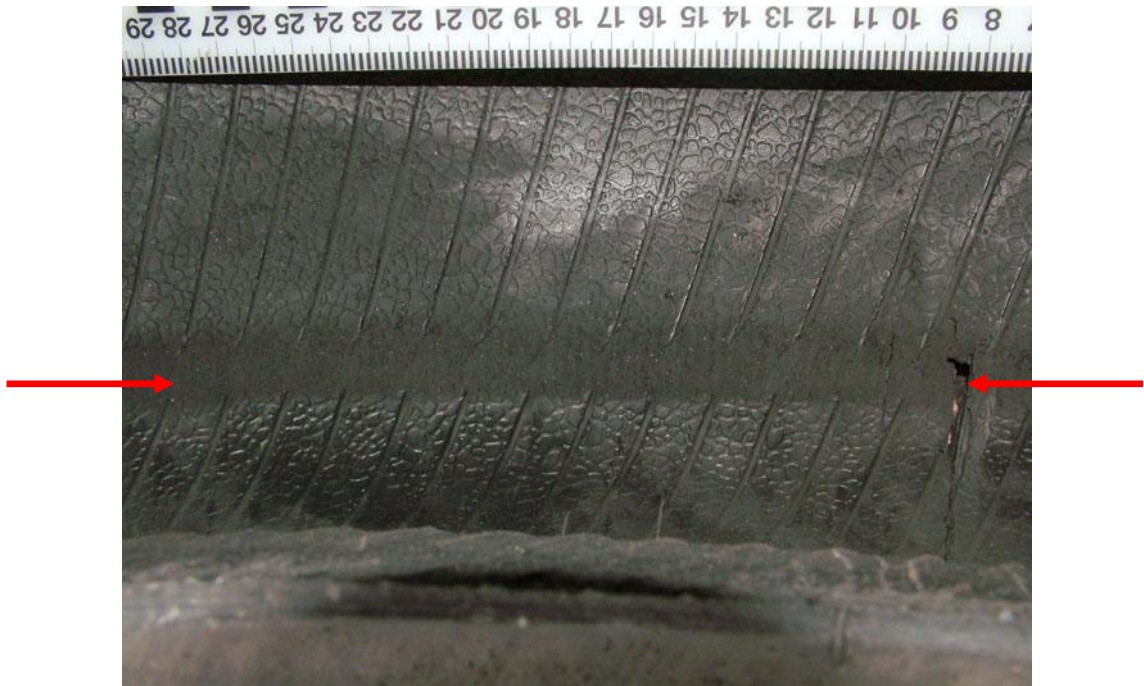
La Figure 128 montre quant à elle, que les faces internes des flans du pneu ont également subi d'importantes contraintes dues à la température. Les traces de fusion visibles sur cette photographie sont des preuves attestant de la sous-pression du pneumatique peu avant l'éclatement.

Figure 128 : Traces caractéristiques indiquant une sous-pression dans le pneumatique.

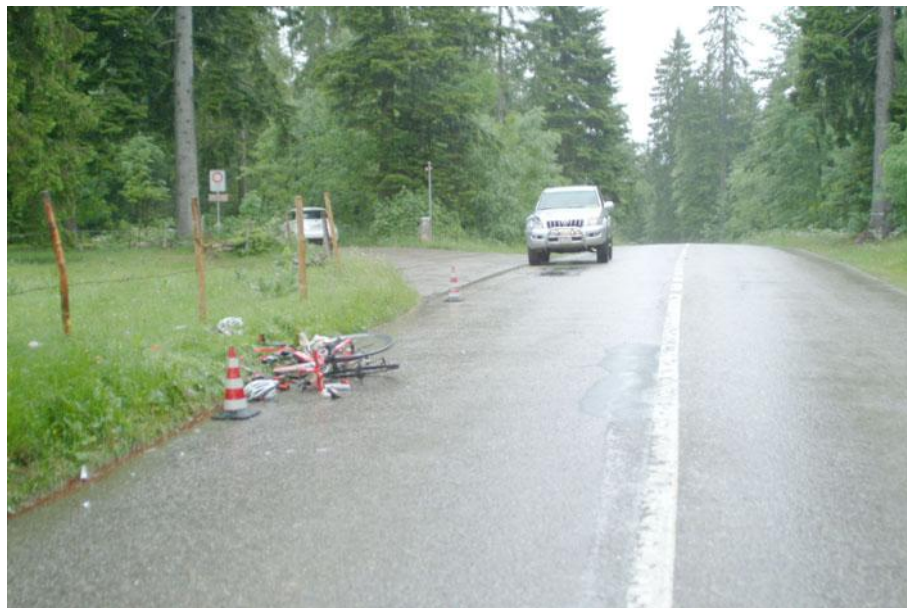
Avant toute chose, les lieux ont fait l'objet d'une première recherche de traces. Dans la mesure où la Toyota a été déplacée après les faits, la position finale de ce véhicule n'a pas pu être déterminée.

Figure 130 : Prise de vue générale des lieux, peu après l'accident.

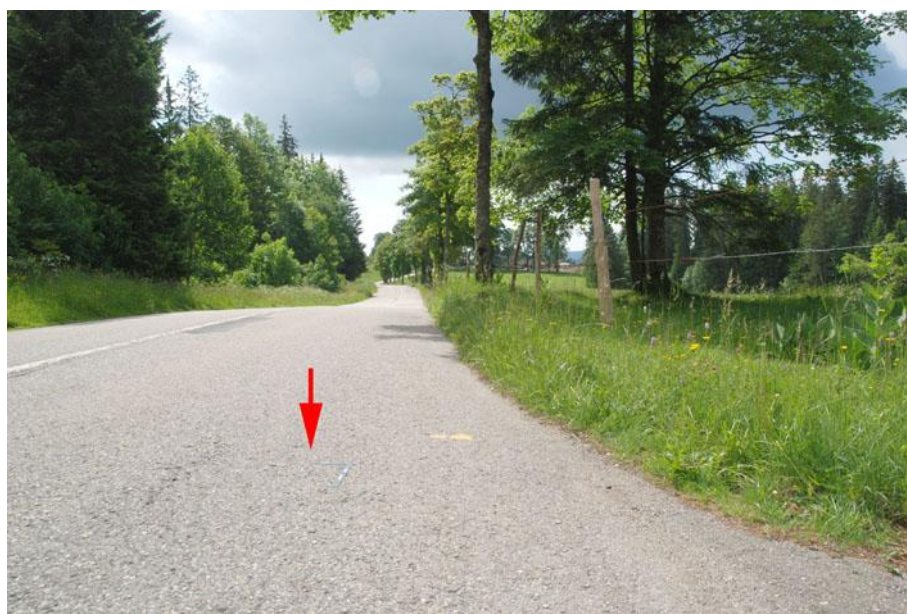
La chaussée étant très humide, aucune trace indiquant la position de la zone de choc n'a pu être détectée lors du premier état des lieux. Ce n'est que quelques jours plus tard qu'une trace creusée a pu être localisée sur le sol (Figure 131). Aucune trace de pneumatique n'a par contre été relevée.

Figure 131 : Position de la trace creusée retrouvée au sol quelques jours après les faits.

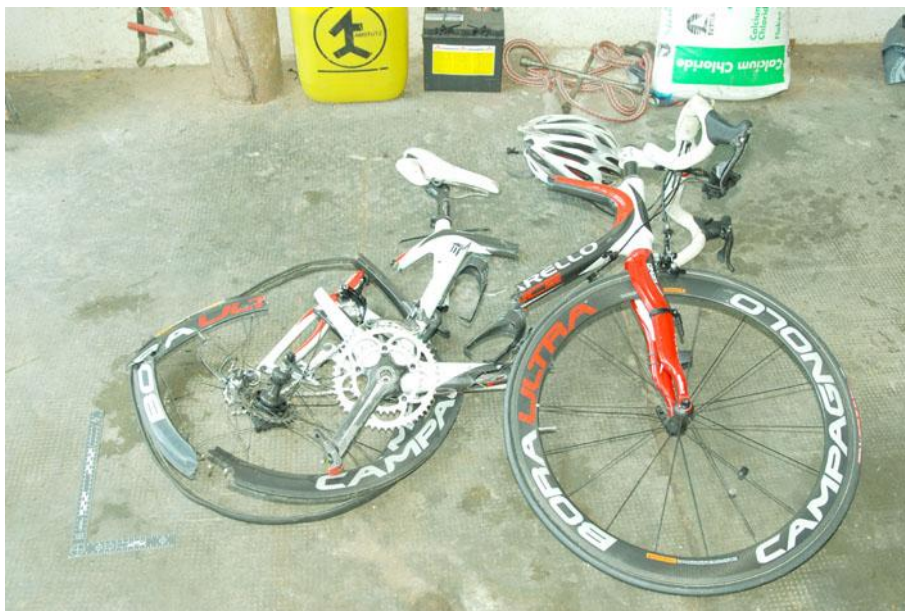
Figure 132 : Reconstitution du cycle qui se trouvait en seconde position (à l'arrière).

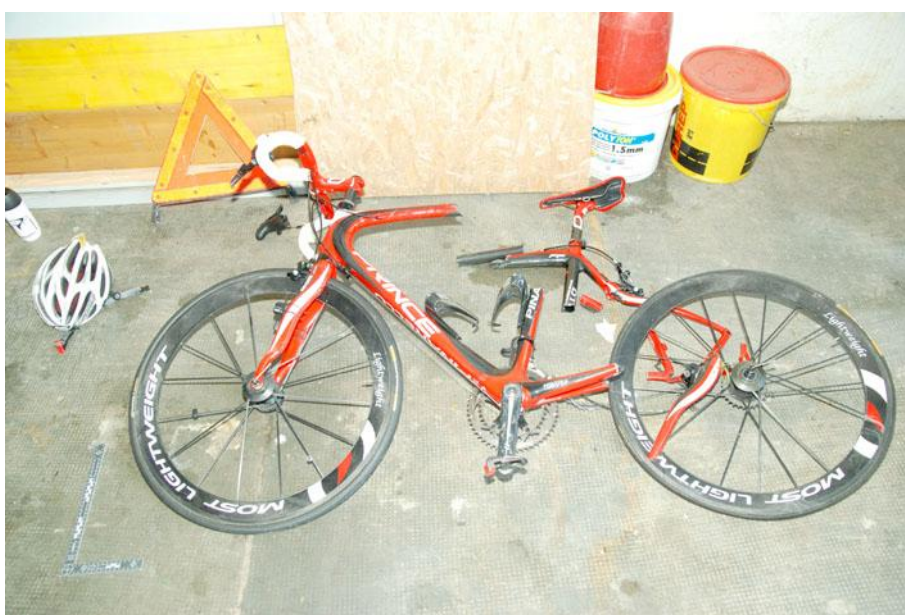
Figure 133 : Reconstitution du cycle qui se trouvait à l'avant, soit en première position.

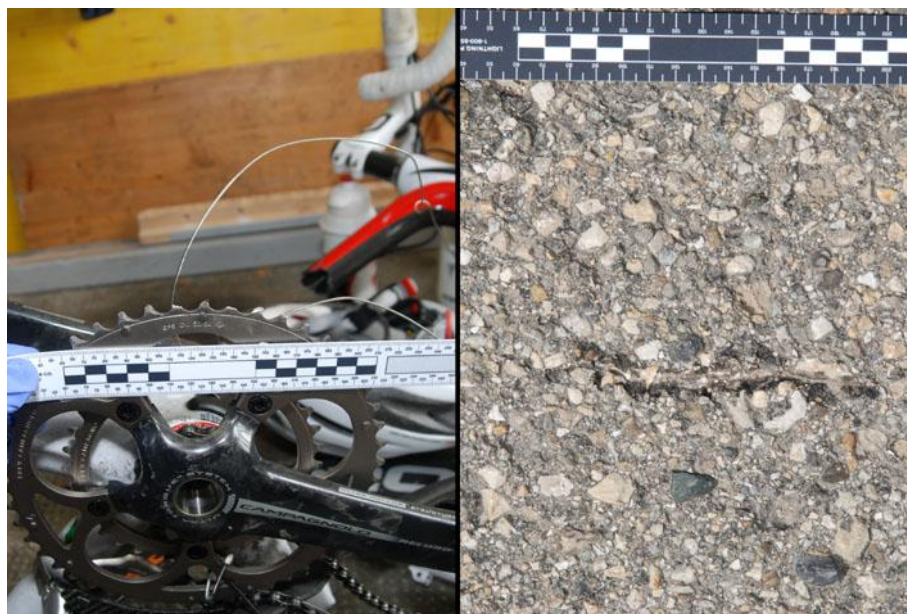
Sur la Figure 134 , il est possible de constater que la trace creuse de la Figure 131 a très probablement été laissée par le pédalier du cycle positionné à l'arrière du groupe. En effet, lors du choc, le cadre en carbone du cycle s'est brisé et la roue métallique crantée a été directement en contact avec le bitume.

Figure 134 : Abrasions sur le pédalier du cycle de queue de file et trace creuse sur la chaussée.

La Figure 134 montre une trace creuse laissée par le pédalier d'un vélo heurté par l'arrière. Dans le cadre du cas numéro 16, cette trace a permis de déterminer le point de choc entre un vélo et une voiture de tourisme qui venait par l'arrière. A noter que la distance entre le pédalier et l'arrière du vélo doit être prise en compte pour la détermination de la position exacte du point d'impact.

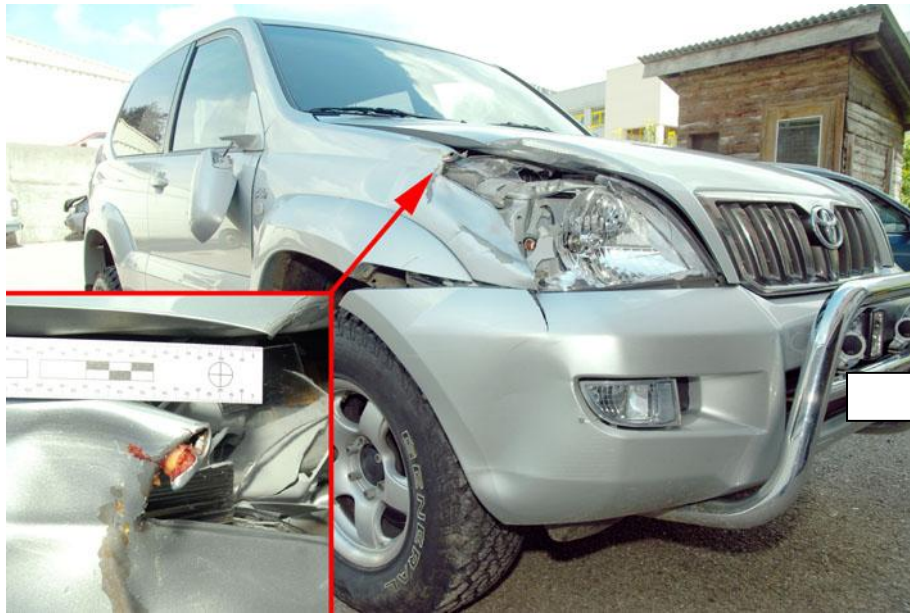
L'examen de la carrosserie du véhicule a également été effectué. Des traces témoignant d'un contact très violent avec le corps du cycliste de derrière y ont été mises en évidence¹. Ces traces ont permis d'expliquer les lésions très graves constatées sur ce dernier.

Figure 136 : Déformations sur le véhicule et traces biologiques provenant du cycliste de derrière.

Finalement, des informations sur la sécurité dite secondaire peuvent même être tirées des déformations sur l'aile avant droite de la Toyota [FERRANDEZ, 1995]. En effet, en cas d'impact contre un piéton ou un cycliste, la carrosserie de la Toyota s'enfonce, laissant apparaître une pièce métallique très pointue et agressive, propice à empaler la victime heurtée (Figure 136).

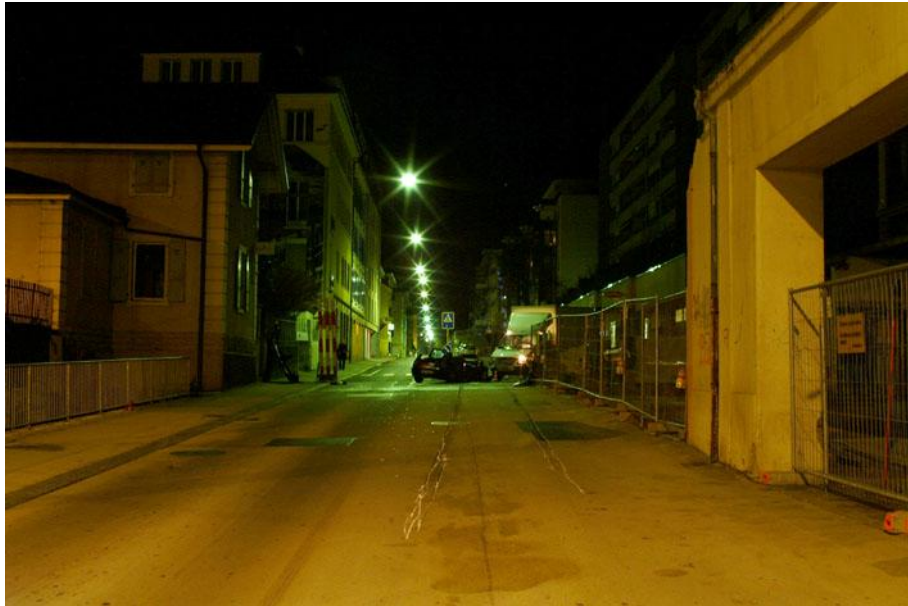
La Figure 138 et la Figure 139 illustrent la longueur des traces de freinage laissées par le véhicule de tourisme, ainsi que les positions finales des 2 véhicules. A noter que la position exacte de la camionnette Ford Transit avant l'impact était indéterminée.

Figure 139 : Prise de vue générale de la scène de l'accident.

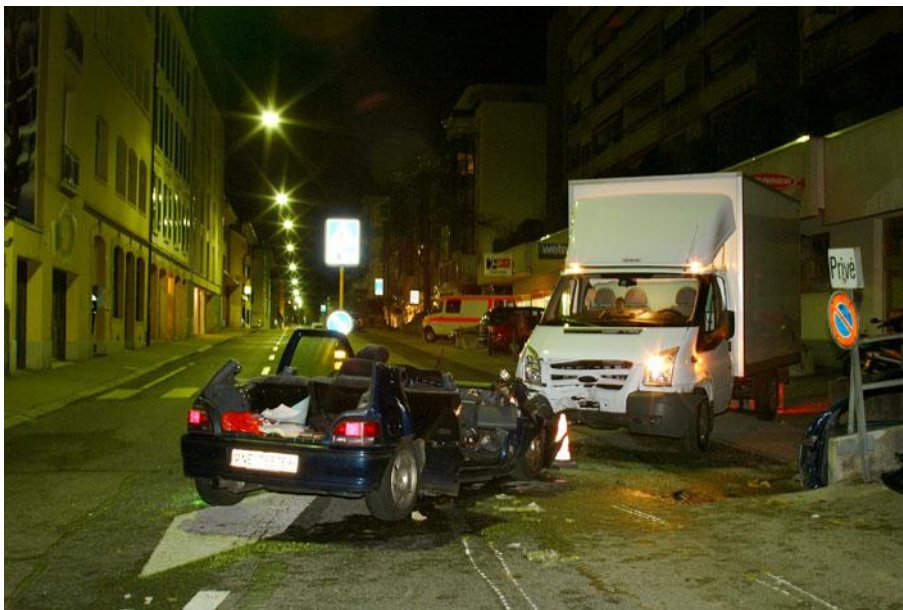
Figure 141 : Positions finales des deux véhicules.

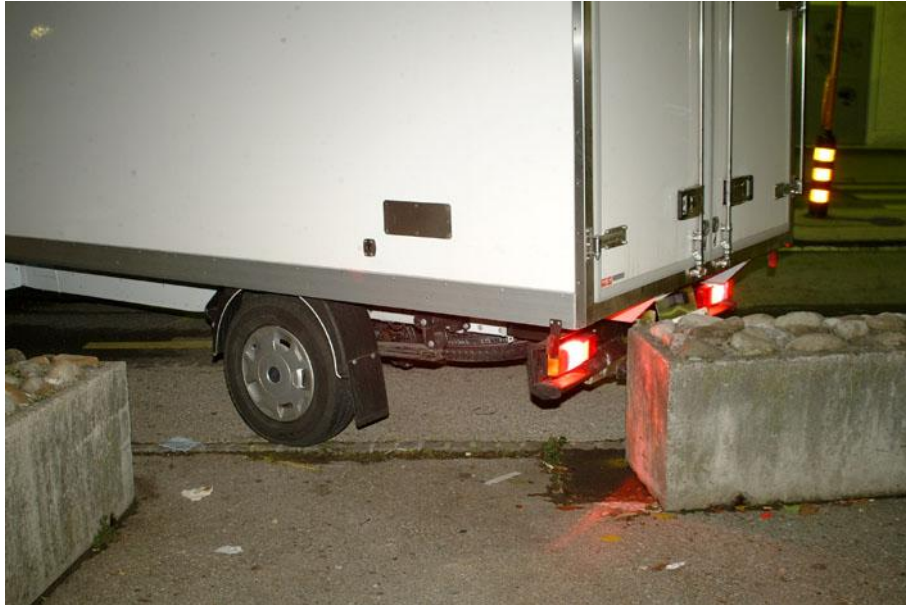
centimètres d'un bloc en béton a également été négligé (Figure 142). Compte tenu de ce processus de simplification, il convient de garder à l'esprit que la vitesse estimée dans ces calculs est sous-évaluée.

Figure 142 : Vue détaillée du choc secondaire entre la camionnette et un bloc de béton.

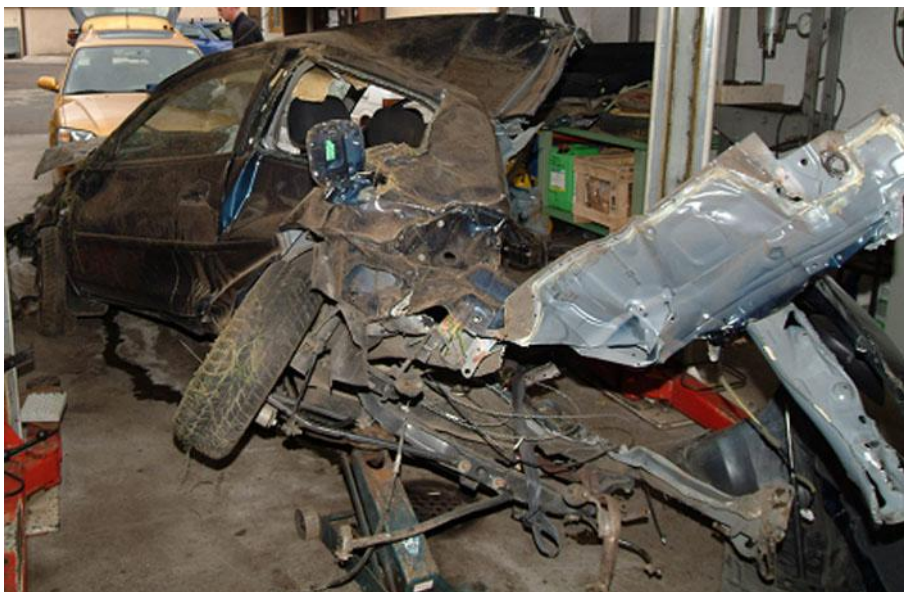
Il existe plusieurs techniques pour la prise d'information sur les déformations. Une des méthodes efficaces employée consiste à effectuer des photographies de la zone déformée en variant les angles et les hauteurs des prises de vue² (si nécessaire, un escabeau peut être requis). Cette façon de faire permet d'obtenir chaque point de la déformation plusieurs fois sur les images. Il est admis que le nombre minimum de photographies à effectuer lorsque cette technique est utilisée est égal au nombre de dimensions désirées + 1 (4 en général). Cette méthode permet par la suite l'utilisation de la photogrammétrie³ par exemple, afin de modéliser la surface du véhicule⁴.

Figure 143 : Exemple de déformation nécessitant l'utilisation de la photogrammétrie.

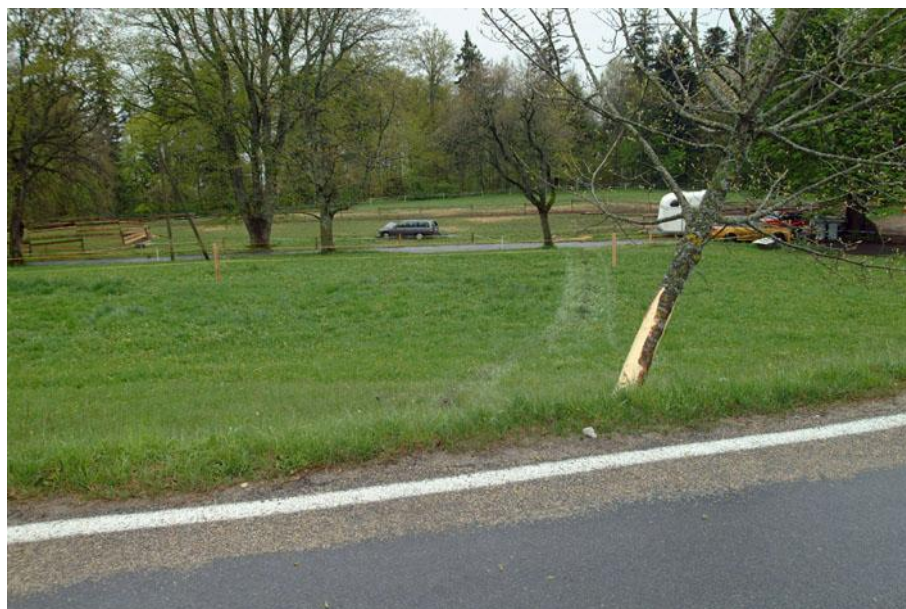
Finalement, une indication quant à la trajectoire peut également être obtenue sans pour autant qu'il y ait eu ripage, dérive, accélération ou décélération. Dans la Figure 149 en effet, des traces de ce type ont été laissées sur une surface herbeuse. Ce phénomène se produit également sur un sol mou tel que de la boue, de la terre malléable ou de la neige.

Figure 149 : Trajectoire d'un véhicule dans un champ (traces de pneumatiques).

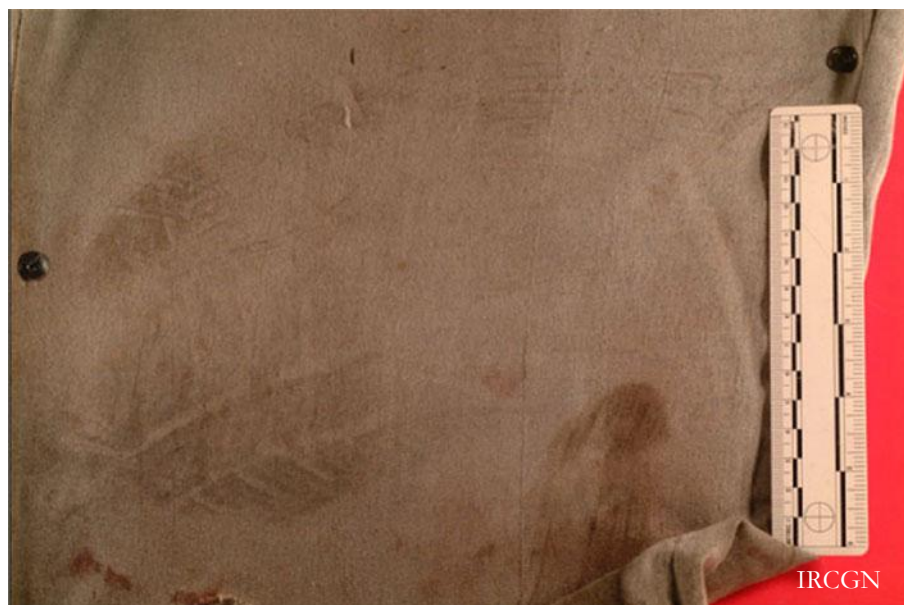
Le dessin du profil des pneumatiques (Figure 150 et Figure 151), s'il est retrouvé sur les lieux sous forme d'une trace moulée¹ ou glissée, apporte également certaines possibilités de remonter jusqu'à la marque, le modèle, voire l'année de construction d'un pneu. Une identification est envisageable si des caractéristiques acquises sont présentes [PETER, 2001].

Figure 151 : Trace de pneumatique sur les vêtements d'une victime.

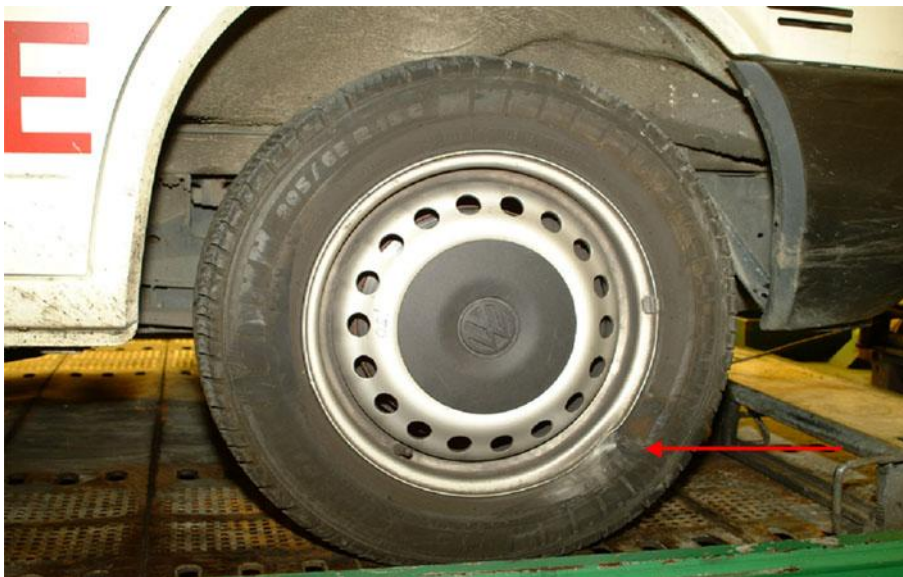
Par la suite, la jante du pneumatique crevé est observée avec soin. Pour cet examen, elle ne doit pas être désolidarisée du pneumatique. Les déformations constatées sur la jante doivent être répertoriées et il convient de vérifier si elles peuvent correspondre à une éventuelle fissure ou déchirure de la gomme. Si c'est le cas, il est alors possible que la crevaison ait eu lieu suite à un impact contre un objet dur (Figure 153).

Figure 153 : Déformation constatée sur une jante suite à un choc.

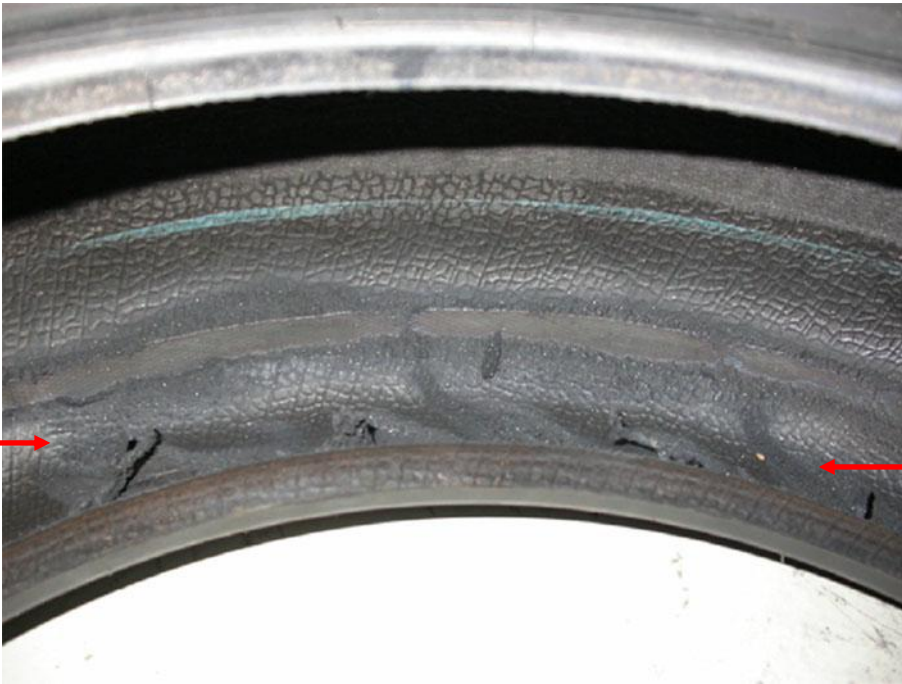
Cet échauffement se traduit par l'apparition de traces circulaires de fusion à l'intérieur du pneumatique. Ces dernières sont présentes sur toute la circonférence du pneu et des deux côtés de la bande de roulement (Figure 155).

Figure 155 : Traces de fusion à l'intérieur d'un pneu éclaté par manque de pression.

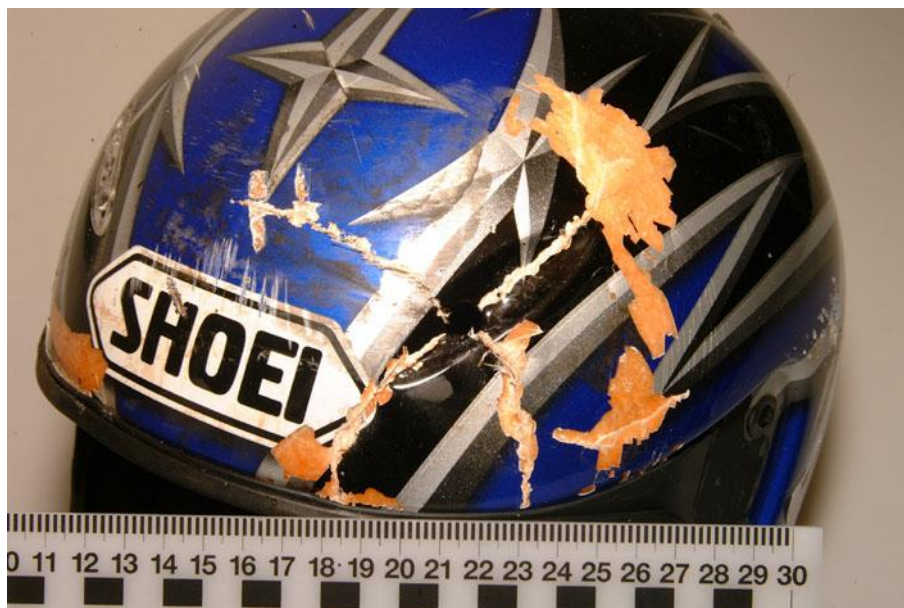
Figure 156 : Mise en évidence du revêtement appliqué sur un casque brisé.

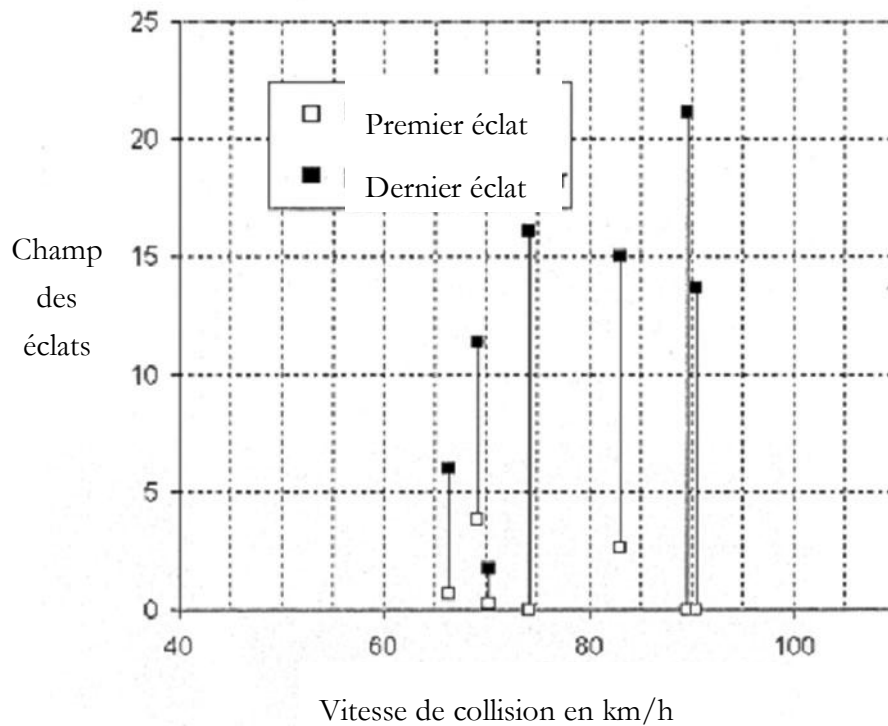
Graphique 40 : Distances de projection des fragments de laque et vitesses d'impact [BURG & MOSER, 2007].

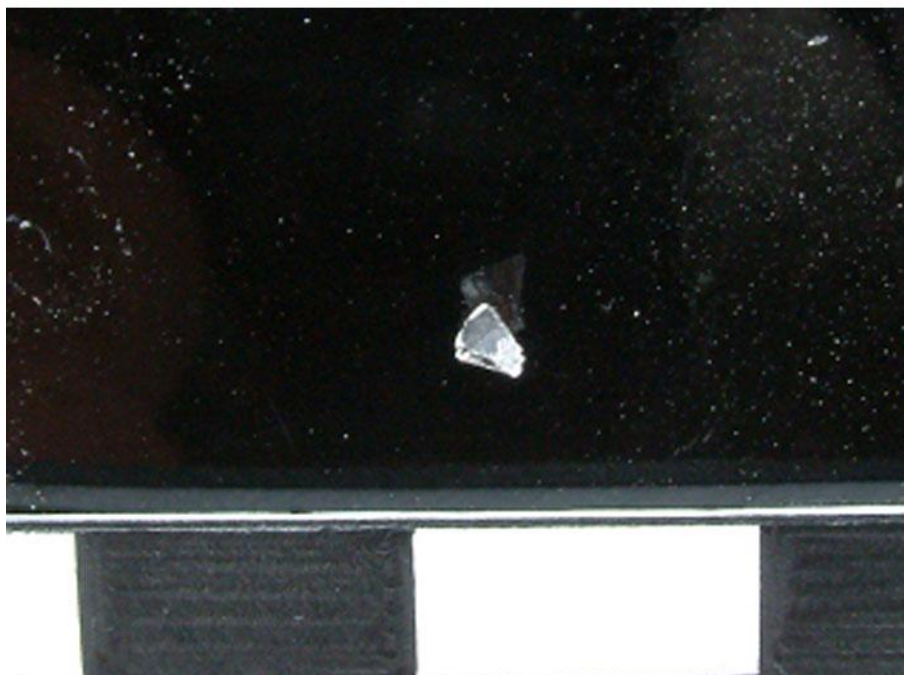
Lorsqu'un accident de la circulation implique plusieurs véhicules, il peut arriver qu'il y ait transfert de verre d'un des véhicules vers la carrosserie d'un autre véhicule ou sur une personne heurtée. Dans ce cas, la comparaison entre les fragments indiciers et le matériel de référence permet d'obtenir des informations se situant au niveau de la source et de l'activité si les paramètres de transfert et de persistance sont connus. En règle générale, il est admis que le transfert de verre entre deux véhicules est envisageable, mais que la persistance du verre sur la carrosserie est relativement faible (Figure 158).

Figure 158 : Exemple d'un transfert de verre d'optique sur une carrosserie (persistance faible).

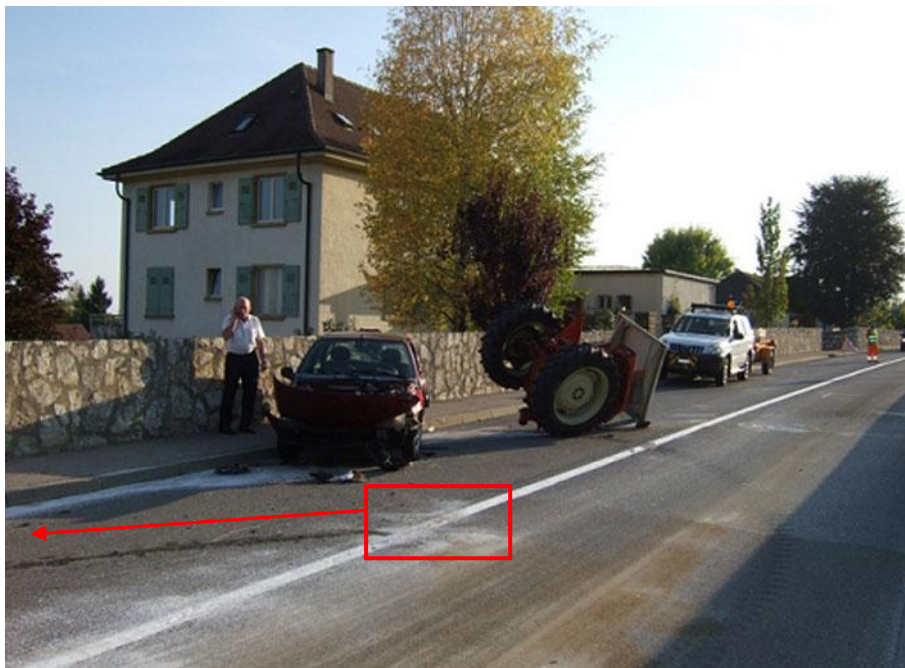
Plusieurs liquides différents sont contenus dans divers réservoirs à l'intérieur d'un véhicule et sont différenciables chimiquement [ZIEBA-PALUS, 1998]. On peut citer l'huile de moteur, l'antigel, le liquide de frein, de batterie, le fluide de refroidissement et bien sûr le carburant. Lors d'un accident de la circulation, il arrive fréquemment que les réservoirs ou les tuyaux contenant ces liquides soient percés ou éventrés. La localisation des traces laissées sur le sol donne en général une bonne indication spatiale de la zone d'impact. L'investigateur doit néanmoins se garder de tirer des conclusions trop hâtives à ce sujet : un effort d'interprétation est de rigueur afin de ne pas commettre d'erreur de jugement. Les traces de liquides sont en effet observées scrupuleusement afin de différencier les traces de giclures de celles d'écoulement. En règle générale, une trace de giclures est retrouvée aux alentours d'une zone d'impact. Une trace d'écoulement par contre donne uniquement une indication quant au trajet parcouru par le véhicule ou la pièce endommagée après l'impact (en général depuis le point d'impact jusqu'au point d'immobilisation) [BRUCE, 1960 ; PETER, 2001]. Il va de soi que lorsque la pente et/ou le dévers ne sont pas négligeables, certaines traces d'écoulement peuvent alors être secondaires et résulter uniquement de l'inclinaison de la route.

Figure 160 : Traces d'écoulement laissées par l'avant du tracteur, arraché (flèche rouge). Le cadre rouge montre la zone d'impact (giclures recouvertes de sable par les premiers intervenants).

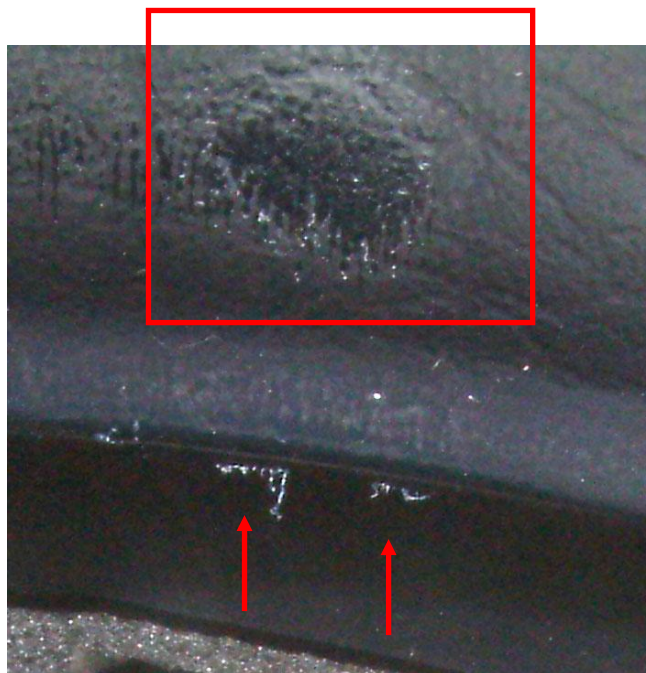
- Si la friction est maximale et que la surface est relativement plate, les fibres sont parfois fondues et la morphologie de la trace laissée est similaire à une trace glissée de plastique ou de peinture. La relation de causalité « accident - trace » ne fait alors aucun doute et les conclusions sont orientées au niveau de l'activité (Figure 162).

Figure 162 : Fibres fondues sur un revêtement plastique de l'habitacle (sous le volant).

Les deux figures ci-dessus illustrent un dépôt de fibres suite à un contact violent. A noter que la photographie exposée à la Figure 162 a été prise sous le volant d'un véhicule, suite à l'éjection du conducteur. Ce type de traces doit donc être recherché à des endroits qui ne sont pas toujours aisément accessibles.

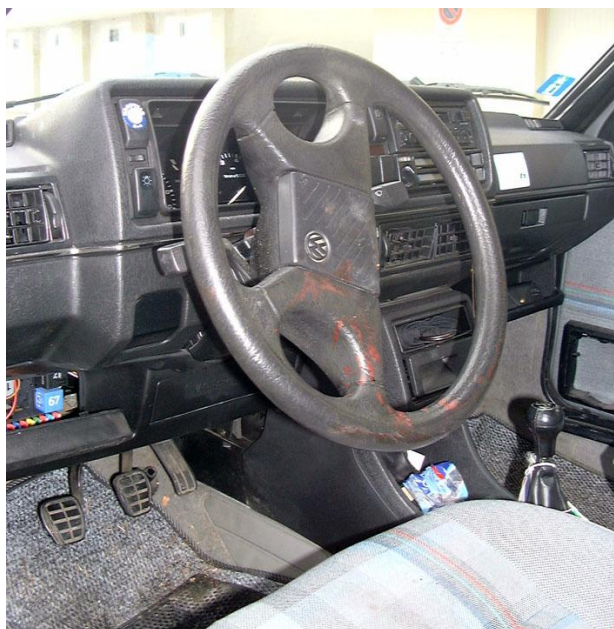
Figure 164 : Sang séché sur un volant.

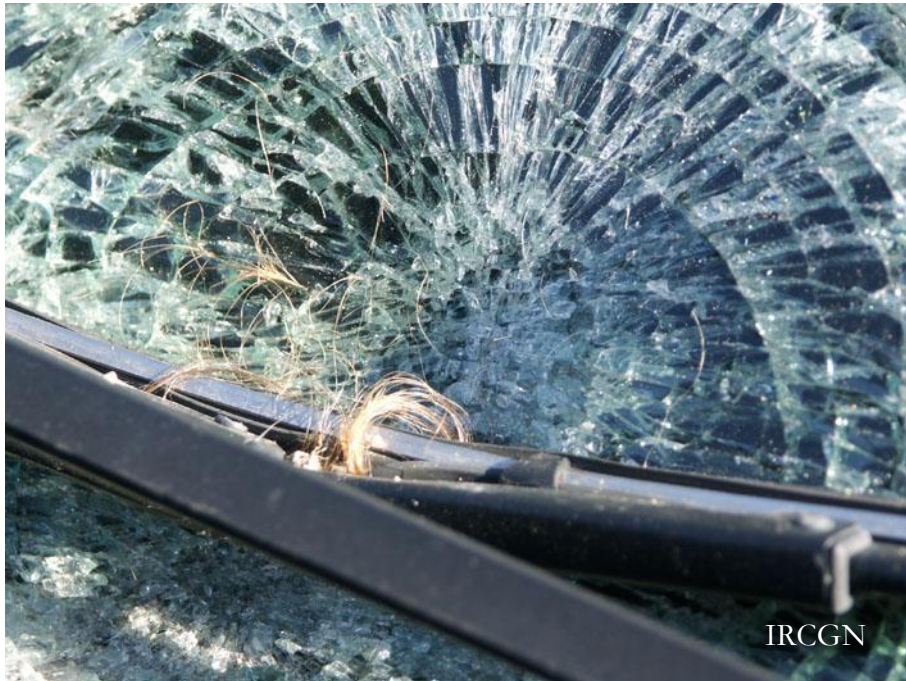
Mises à part les traces biologiques retrouvées à l'intérieur de l'habitacle, il va de soi que ce type de traces est également présent à l'extérieur de l'habitacle : sur la carrosserie d'un véhicule lorsque ce dernier a heurté un corps (Figure 165) ou sur d'éventuels objets heurtés (Figure 113).

Figure 165 : Cheveux arrachés à un piéton heurté par une voiture.

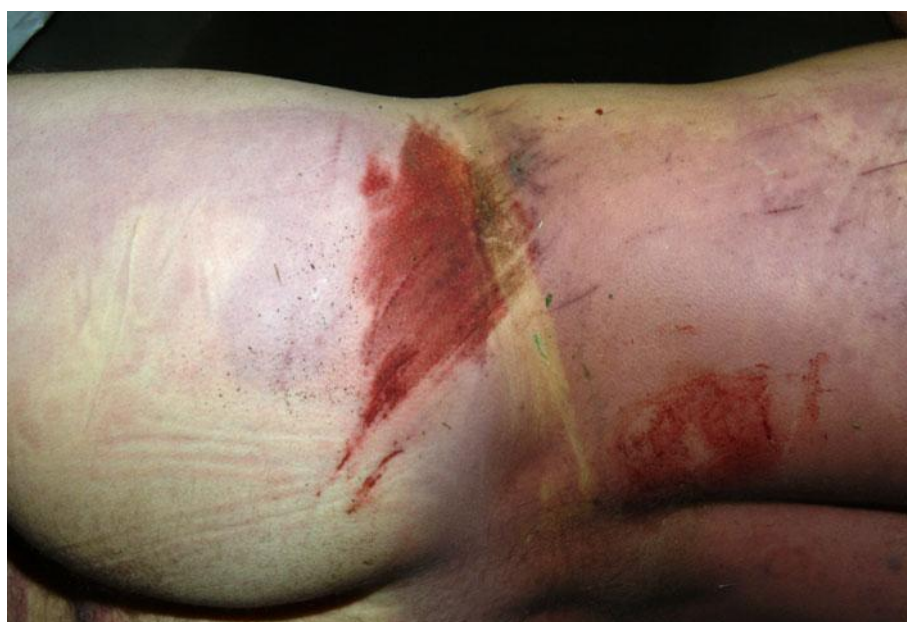
Figure 166 : Traces laissées par une ceinture de sécurité sur le corps d'un automobiliste.

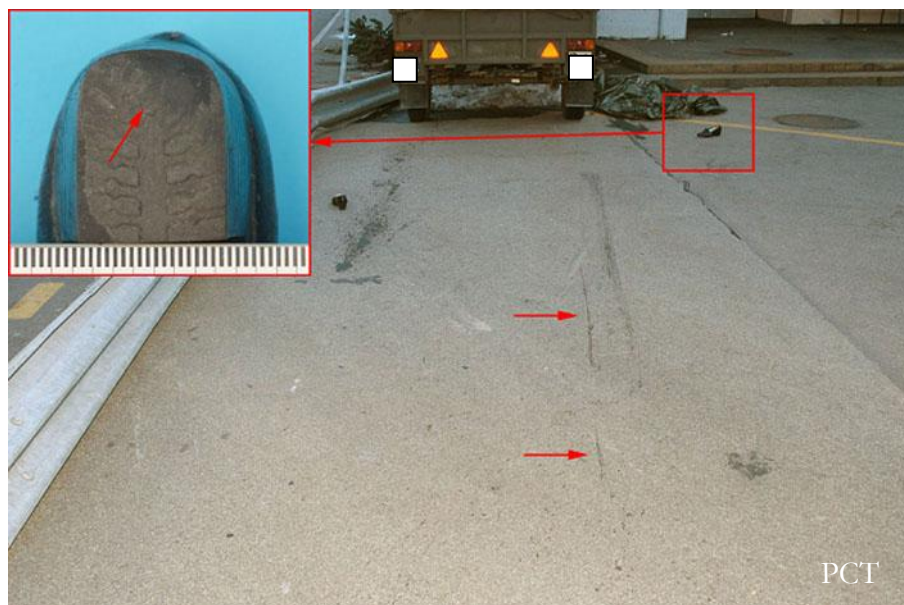
Finalement, la Figure 170 est tirée d'un cas d'accident mortel de la circulation, traité par la police cantonale du Tessin. Dans cette affaire, des traces déposées probablement par les semelles d'une victime ont été retrouvées sur le sol suite à un impact avec un véhicule. L'encadré rouge montre les traces visibles sur une des semelles de la victime.

Figure 170 : Traces de gomme laissées sur le sol par les chaussures d'une victime heurtée et observation des éraflures causées par l'impact sous une des semelles (source : police cantonale du Tessin).

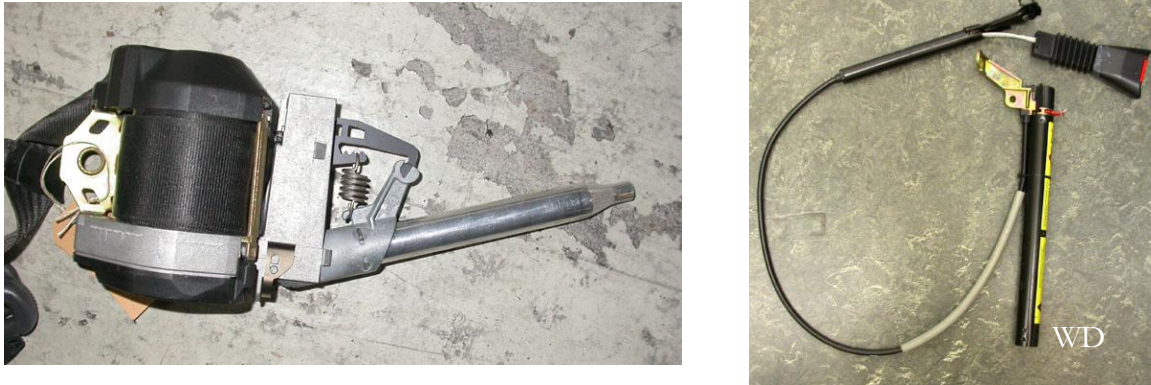
Certains véhicules sont équipés de prétensionneurs. Le but d'un tel système est de compenser l'élongation de la sangle quand la ceinture est sollicitée lors d'un impact suffisamment violent. Les prétensionneurs peuvent être de types mécanique ou pyrotechnique. En substance, l'action du prétensionneur est la même pour ces deux systèmes et consiste à resserrer la sangle en la tirant en arrière au moment où le corps de l'automobiliste est propulsé vers l'avant.

Figure 176 : Prétensionneur mécanique (à gauche) et pyrotechnique¹ (à droite).

L'activation d'un prétensionneur lors d'un accident de la circulation indique en général que la ceinture était portée. Toutefois, il convient de prendre contact avec le constructeur pour comprendre les modalités d'activation du prétensionneur. En effet, ces dernières changent en fonction des marques et modèles des véhicules concernés.

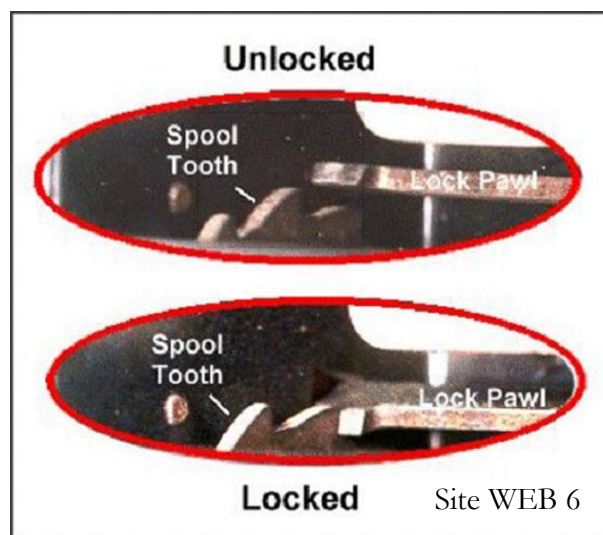
Le rétracteur est le dernier élément d'une ceinture. Ce dernier est composé d'un système de ressorts qui permet à la sangle de se rembobiner en cas de besoin. De plus, il contient un mécanisme de blocage qui permet à la sangle de se bloquer lorsque la ceinture est sollicitée de manière violente (Figure 177).

Figure 177 : Exemple d'un système de blocage de la sangle.

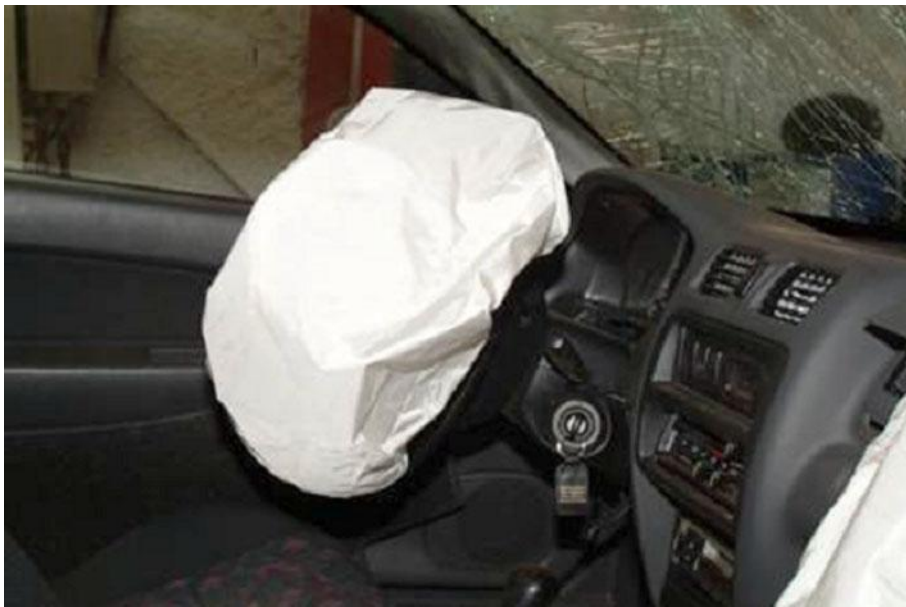
Figure 178 : Illustration d'un airbag ayant explosé.

Lorsqu'un airbag éclate, plusieurs événements se produisent dans l'habitacle et permettent d'aider à déterminer la position des occupants au moment du choc. Premièrement, un nuage de particules, constitué de différentes substances, est propulsé dans l'ensemble du véhicule et sur les occupants. Actuellement, de nombreux airbags contiennent encore de l'amidon et ce dernier se dépose sur les cheveux et les habits des automobilistes. Ces particules permettent de vérifier si des personnes étaient présentes dans un véhicule au moment où un airbag a explosé [GIROD, 2007].

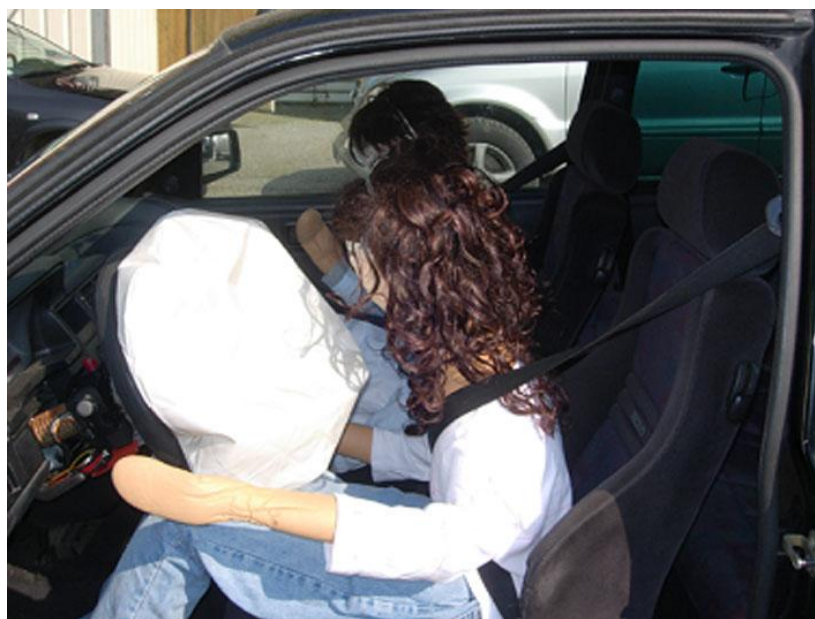
Figure 180 : Matériel utilisé par GIROD, dans le cadre de son étude [GIROD, 2007].

L'étude réalisée par Aline Girod à l'Institut de Police Scientifique de Lausanne démontre que la répartition de particules d'amidon n'est pas homogène au sein de l'habitacle et sur les habits d'un passager. Les deux figures suivantes illustrent ce phénomène.

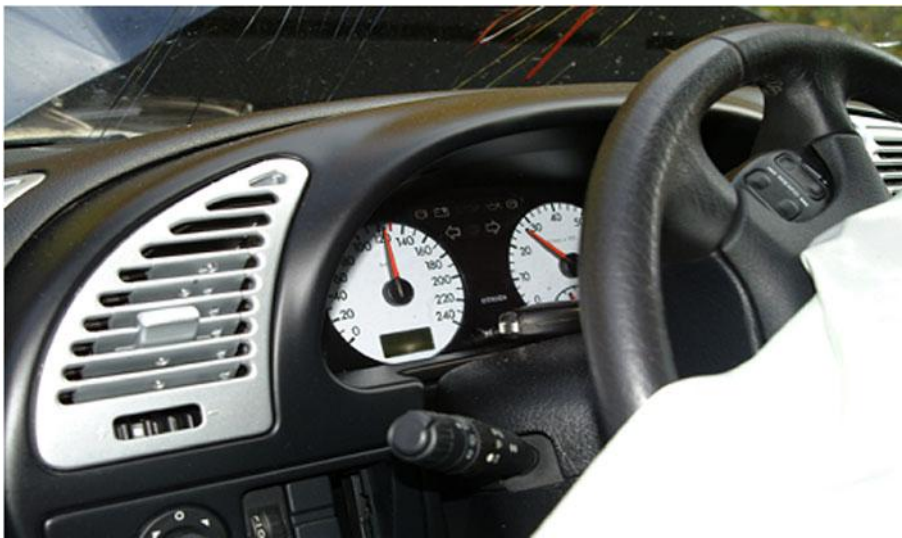
Pour autant qu'ils aient été bloqués suite à un impact, les compteurs peuvent quelquefois être utiles à la détermination de la vitesse et/ou du régime moteur d'un véhicule au moment du choc (Figure 182). Il convient toutefois d'être extrêmement prudent lorsque telle exploitation est effectuée.

Figure 182 : Compteur bloqué à la suite d'un impact.

A noter que de nos jours, de plus en plus de compteurs sont digitalisés. Dans ce cas, il n'est pas possible d'en tirer des informations particulières car ces compteurs digitaux ne possèdent actuellement pas de mémoire. Il s'agit uniquement d'un affichage instantané.

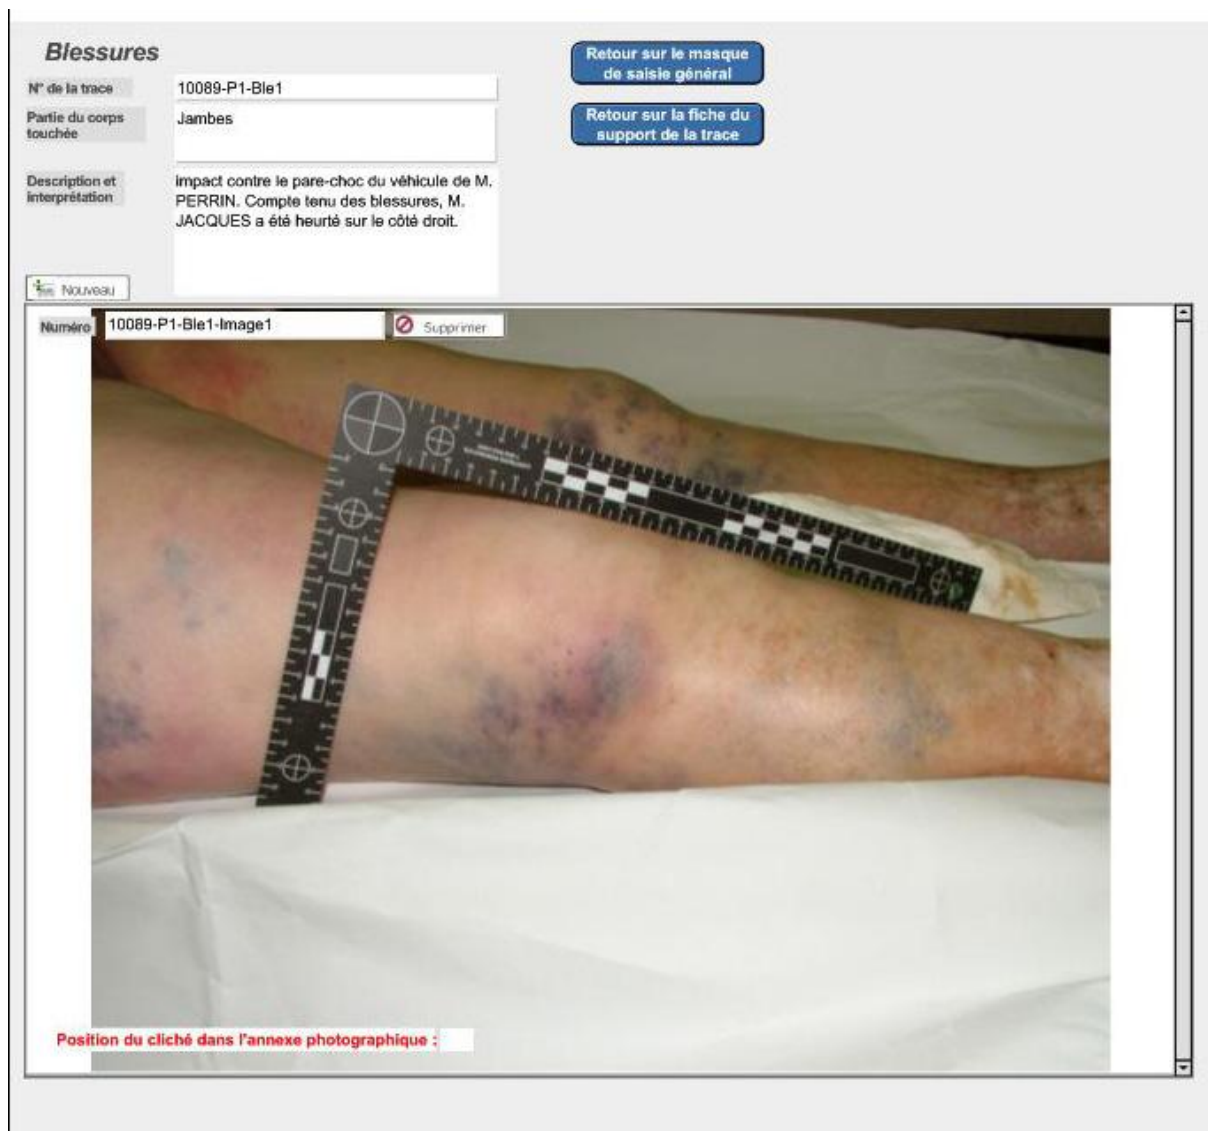
Tout comme pour les traces sur la surface extérieure des véhicules, l'ajout d'une ou de plusieurs photographies s'effectue de manière simple, en cliquant sur le bouton « photo/s » (Figure 197).

Figure 197 : Masque « photographie » associé à la trace n°10089-P1-Ble1.
