L'exploitation des traces dans les accidents de la circulation

L'EXPLOITATION DES TRACES DANS LES ACCIDENTS DE LA CIRCULATION

Thèse de doctorat

présentée à l'Institut de Police Scientifique
de l'Université de Lausanne

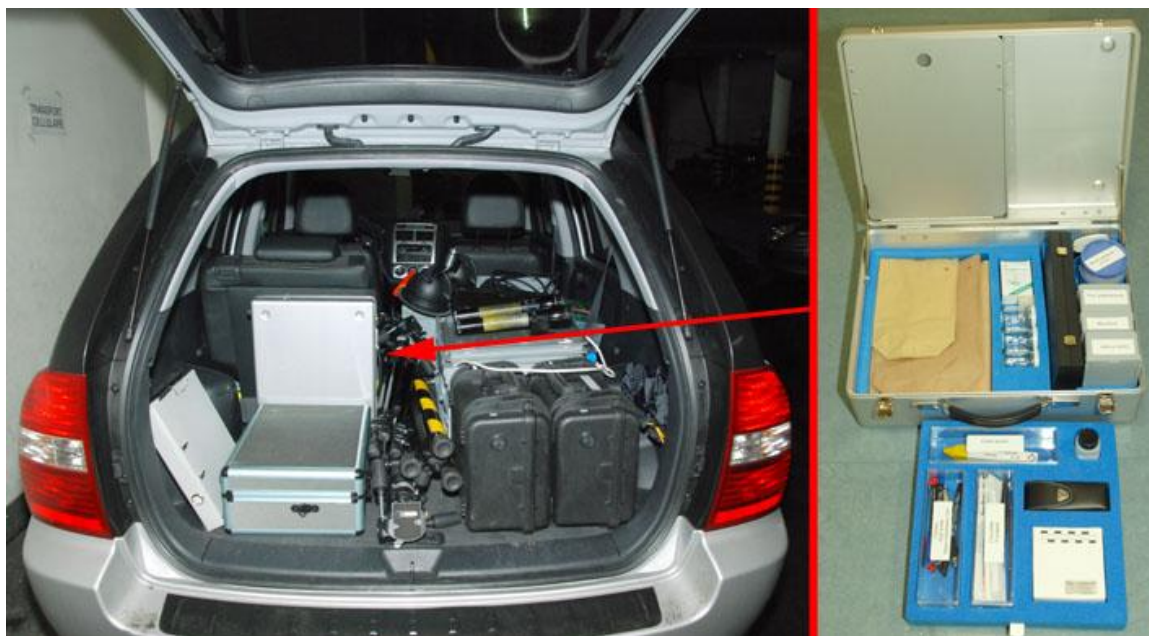
Figure 205 : Vue générale du matériel du GTA neuchâtelois ainsi que de la valise microtraces².

d'acquisition) par le GTA neuchâtelois est exposée dans l'Annexe 7. Le matériel global de fonctionnement du groupe ainsi que la valise de prélèvement des microtraces y sont décrits¹.
