**AUTOUR D'UN CAMP DU GOULAG
[VOIE FERRÉE 501/503]**

15. RÉFLEXIONS SUR L'ÉTUDE ARCHÉOLOGIQUE D'UN CAMP DU GOULAG

Jérôme André

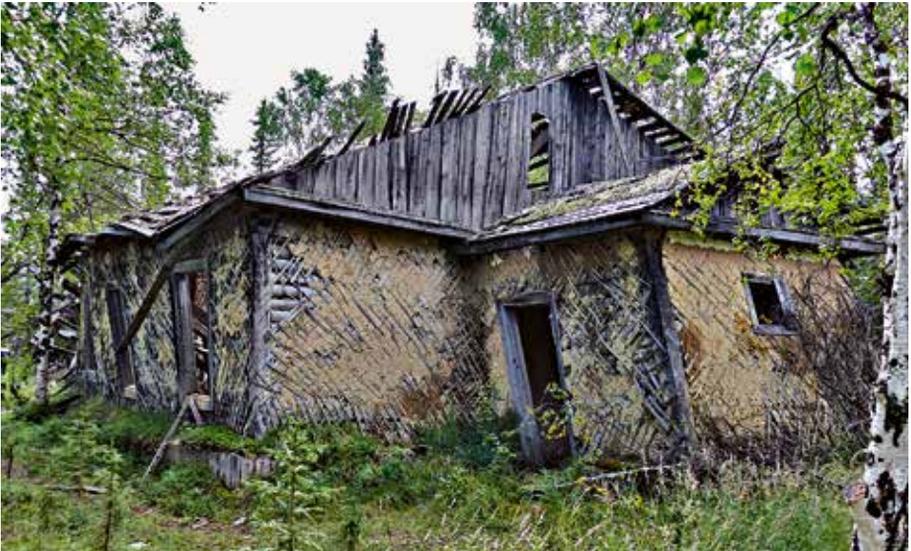
Fig. 1. Vue générale d'une baraque du camp 93 (B4)².

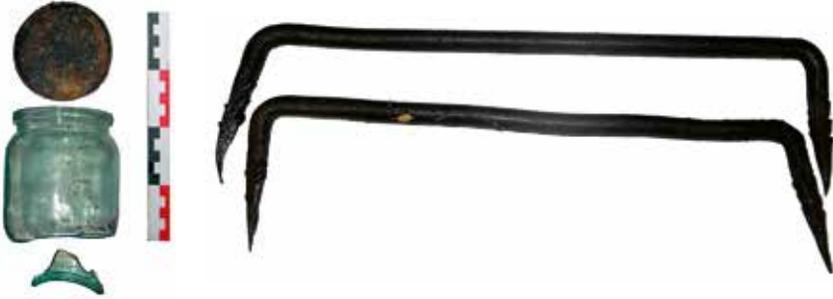
Fig. 2. Bocal en verre et son opercule métallique retrouvés aux abords du camp (gauche) et clameaux en fer utilisés dans l'assemblage des charpentes (droite), retrouvés entre la baraque est (B4) et l'isolateur disciplinaire (B3).

ustensiles cassés (poêles) et des déchets (conserves, éléments de construction : fig. 2). Les baraques elles-mêmes ne contiennent plus d'objets ayant été utilisés ou conçus par les détenus, sauf ceux qui auraient été cachés sous les planchers, dans des recoins, ou enterrés dans des fosses dépotoirs.

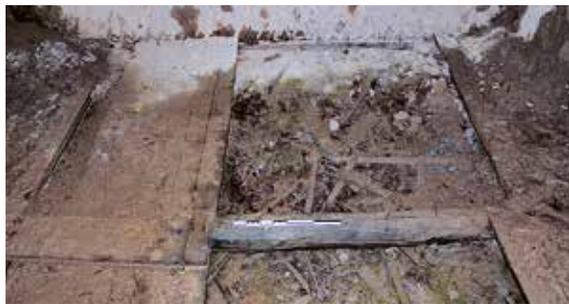
Fig. 3. Plancher du sas d'une baraque. Quelques lames ont été arrachées et laissent voir les solives. La couche de boue sur le plancher provient de l'isolation en terre des parois.

Ces éléments combinés conduisent à une double sédimentation des parties basses. En effet, l'argile des murs, mais aussi le sable empilé comme isolant sur le faux plafond, se répandent sur le plancher et le recouvrent d'une couche de boue. En outre, la végétation et les moisissures altèrent les solives entre lesquelles ce même plancher s'effondre (fig. 3).

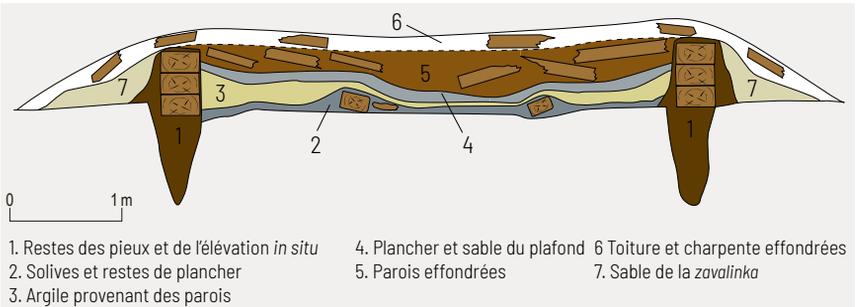
Fig. 5. Stratigraphie restituée des couches résultant de la destruction d'un bâtiment.

En parallèle, les mouvements du sol, renforcés par les alternances gel-dégel, déstabilisent l'ossature des bâtiments. Les charpentes — construites de manière à économiser les matériaux, avec un minimum d'éléments de triangulation — sont particulièrement sensibles aux déformations du terrain. Cela favorise l'effondrement des toitures vers l'intérieur des bâtiments (baraque est : double page suivante), ou, plus souvent, selon leur axe longitudinal, les sections de la charpente s'abattant tels des « dominos » (bâtiment administratif est : fig. 4). Quant aux parois, le système de madriers en « pièce sur pièce à coulisse » forme des modules résistants, mais qui sont souvent entraînés dans l'effondrement des charpentes qu'ils soutiennent. Ces caractéristiques conduisent à l'affaissement des parois vers l'intérieur. Cette analyse architecturale, doublée de l'observation des structures déjà totalement effondrées, autorise ainsi à déduire la stratigraphie schématique d'un bâtiment à l'issue de son enfouissement (fig. 5).

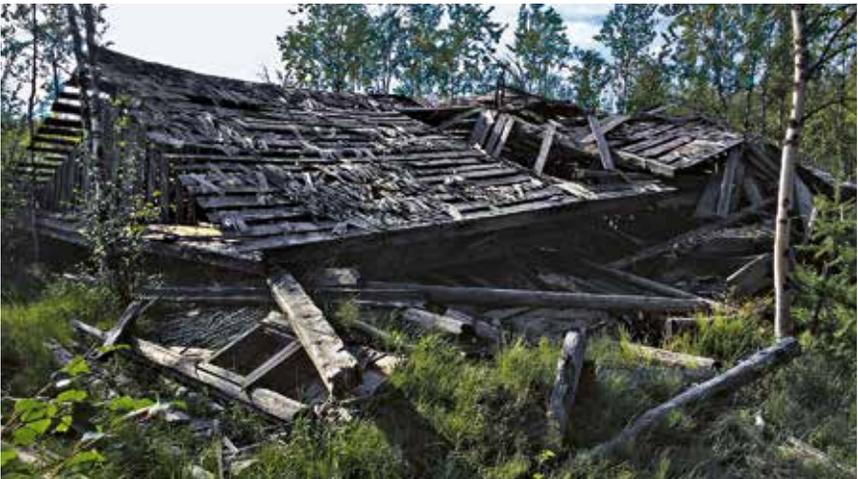
Fig. 6. Toit effondré du bâtiment administratif ouest (B7).

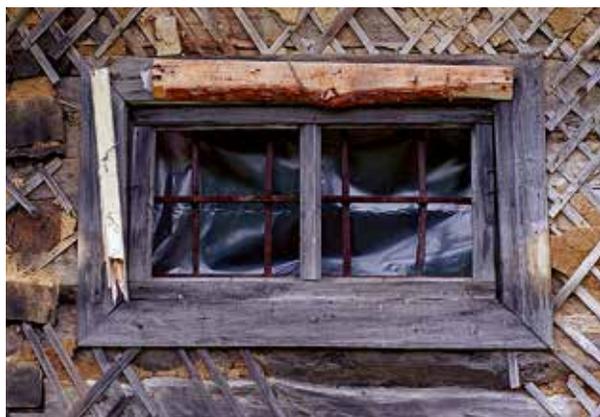
Fig. 7. Protection plastique installée à une fenêtre de l'isolateur disciplinaire (B3). En 2020, les plastiques ont été remplacés par des vitres.

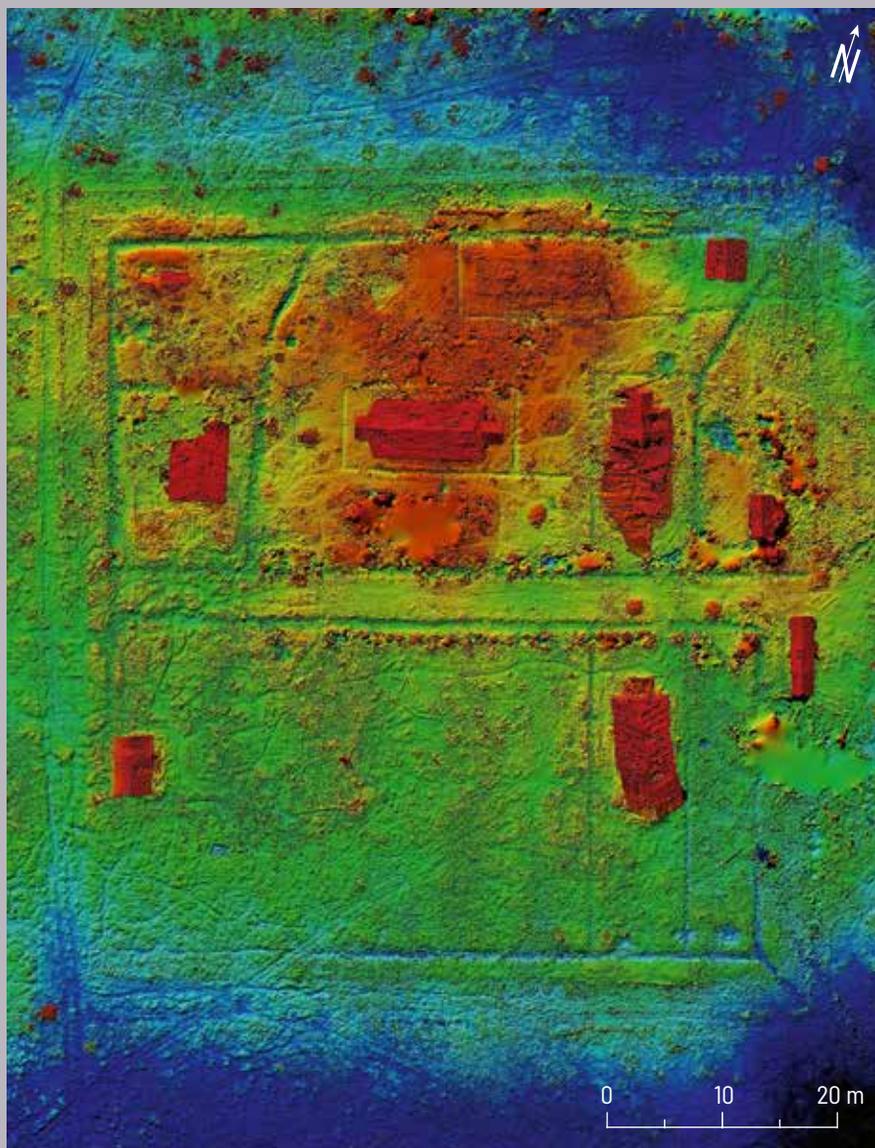
Fig. 10. Modèle numérique de terrain du camp 93, juin 2019. L'image permet de repérer des éléments cachés par la végétation, comme les drains, ou l'emplacement de bâtiments disparus (B14, B15).

Le choix s'est porté sur une approche essentiellement non invasive, privilégiant la prospection intensive et le relevé de l'état actuel du site. Une première campagne préliminaire de trois jours a permis d'effectuer un relevé photographique au drone, utilisé pour produire une orthophotographie, un modèle numérique du terrain (fig. 10) et de disposer d'un plan de la zone d'étude. Lors de la principale campagne de terrain, l'équipe a tout d'abord effectué une prospection intensive de la surface du camp et des abords de la voie. Chaque objet, structure ou bâtiment observés a été enregistré, localisé sur le plan et photographié, au moyen d'une application fonctionnant sur tablette, mise au point pour des chantiers archéologiques en Grèce et adaptée pour l'occasion (iDig). Les bâtiments ont fait l'objet d'un relevé en plan, d'une description des techniques de construction employées ainsi que d'une saisie des structures et objets s'y trouvant. De petits nettoyages et sondages localisés ont aussi été menés pour comprendre l'implantation des fondations et permettre le relevé de structures déjà partiellement enfouies (bassin, ponts, miradors, barrières effondrées, etc.). Deux coupes stratigraphiques ont été réalisées dans l'allée centrale et à l'extérieur d'un bâtiment afin de situer le niveau de circulation lors de l'occupation du camp. La visite de plusieurs autres camps du chantier 501 a permis de mettre en perspective et de comparer les vestiges découverts à Chtchoutchi. Loin d'être achevé, le travail pourrait se poursuivre, tant à Chtchoutchi que sur d'autres camps.
