Reynard E. (1995). L'irrigation par les bisses en Valais. Approche géographique, in : *Les Bisses*, Actes du Colloque international sur les bisses, Sion, 15-18 septembre 1994, *Annales valaisannes*, 70, 47-64.

L'irrigation par les bisses en Valais

Approche géographique*

Emmanuel REYNARD

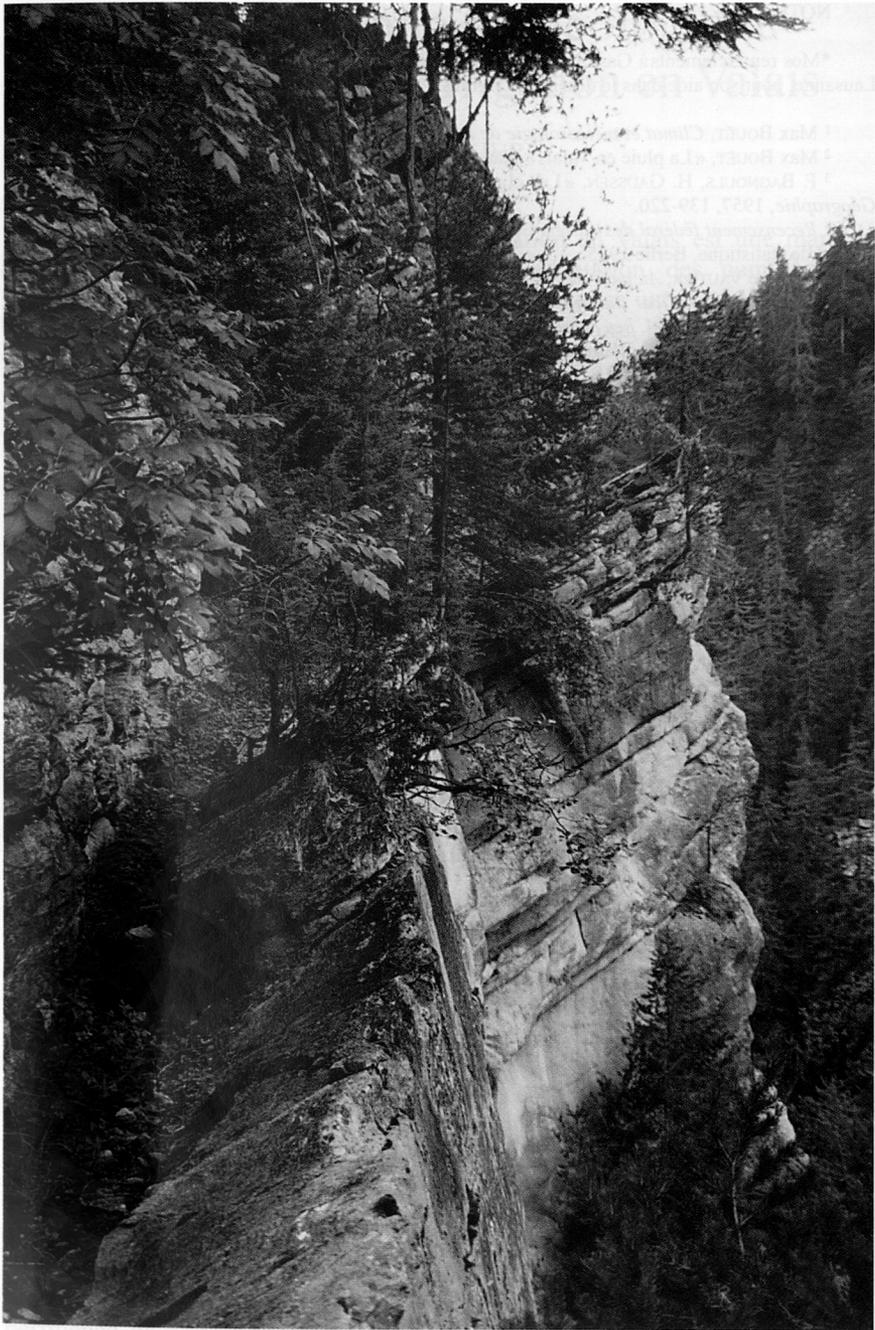
Bisse de Savièse, tronçon abandonné en 1935, 1994 (Emmanuel Reynard)

Dans la première partie du XXe siècle, plusieurs grands bisses furent remplacés par des tunnels: le Tunnel du Gebidem (1918) à Visperterminen, le Tunnel du Prabé (1935) à Savièse ou le Tunnel du Mont-Lachaux (1947) à Lens.
